INSTYTUT BADAWCZY DRÓG I MOSTÓW Zakład Diagnostyki Nawierzchni

SPRAWOZDANIE

z realizacji pracy pt.: "Analiza możliwości wykorzystania techniki radarowej w ocenie stanu połączeń międzywarstwowych".

SPRAWOZDNIE CZĘŚCIOWE Etap III – zadania 6-8

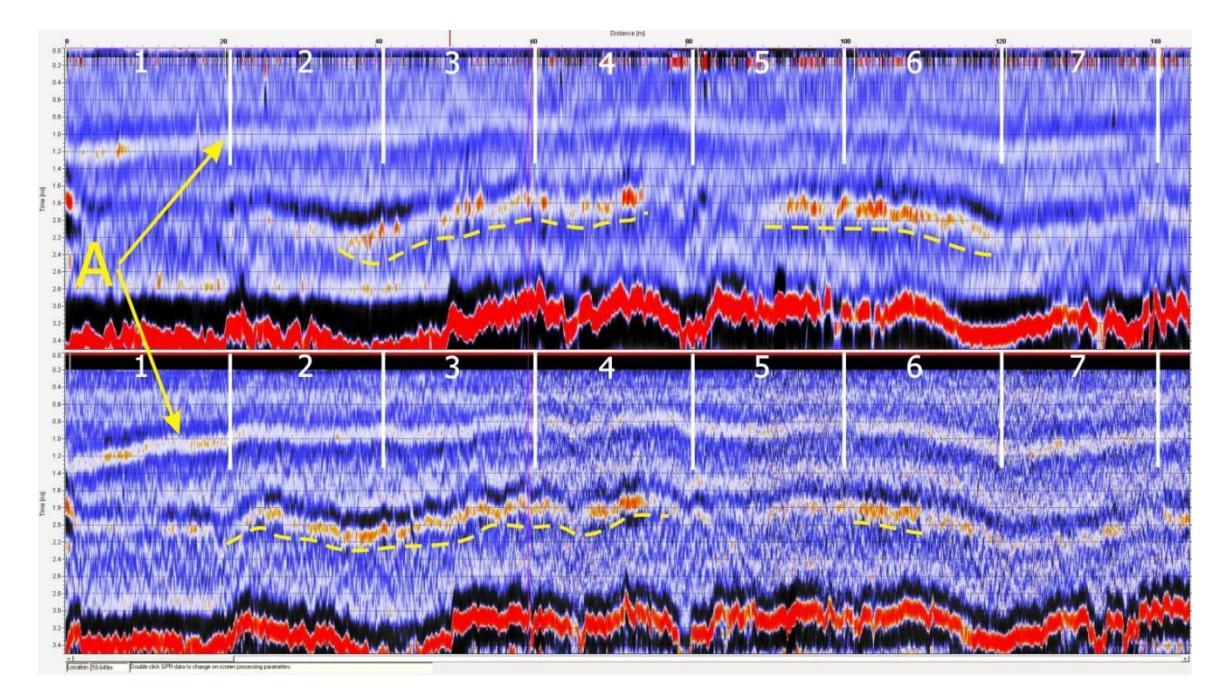
Rysunek 1.1 Odcinek A_P, echogram górny - pomiar w 2009 roku, echogram dolny – pomiar w 2010 roku. Oznaczenia: A – horyzont reprezentujący granicę między warstwą ścieralną a wiążącą, sekcje 1,5,6 i 7 - skropienie w różnych ilościach, sekcje 2,3 i 4 - brak sczepności osiągnięty przez zastosowanie odpowiednio: brak skropienia, zaczynu pylastego oraz zaczynu gliniastego. Linią przerywaną oznaczono odcinki gdzie wg. przyjętej metody interpretacji występuje brak sczepności pomiędzy warstwami.

Prezentowane dane (Rysunek 1.1) pochodzą z pomiaru nawierzchni odcinka eksperymentalnego, na którym zasymulowano różne typy sczepności pomiędzy warstwami asfaltowymi: wiążącą i podbudowy (horyzont podkreślony przerywaną linią). Zmienną sczepność międzywarstwową uzyskano przez zmiany ilościowe zastosowanego skropienia, a brak sczepności zasymulowano przez aplikację pomiędzy warstwy pyłów z odpylania oraz zaczynu z gliny.

Prace nad ulepszeniem metodyki pomiaru i filtracji zarejestrowanych sygnałów sprawiły, że interpretacja jakościowa danych z drugiej serii pomiarowej z 2010 roku wskazuje jednoznacznie sekcje, na których występuje brak sczepności międzywarstwowej (sekcje 2, 3 i 4). W stosunku do danych uzyskanych w 2009 roku nastąpiła znaczna poprawa jakości sygnału, szczególnie na sekcjach 5 i 6, gdzie zgodnie z założeniami oczekiwano poprawnego powiązania między warstwami. Fragment sekcji 6 wskazany w interpretacji jako brak sczepności powinien być zweryfikowany przez wykonanie w tym miejscu odwiertu. Niestety ze względów formalnych (jest to droga gminna) nie udało się tego dokonać.

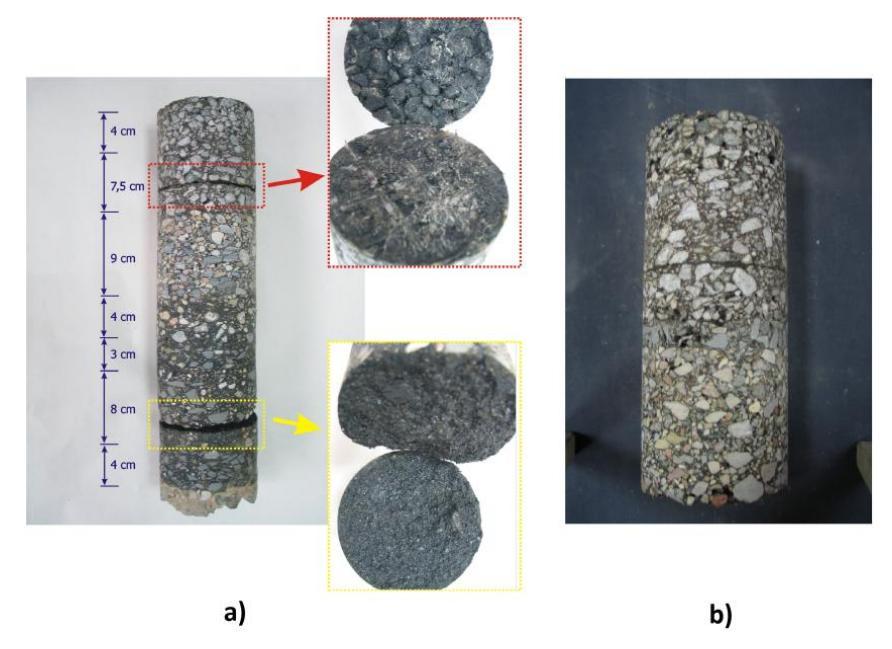
Rysunek 1.2 Rdzenie (o średnicy 10cm) pobrane w 2009 roku a) rdzeń 2a pobrany w śladzie prawego koła, na którym widoczny jest brak połączenia między górną i dolną warstwą wiążącą, b) rdzeń 2b pobrany w osi pasa awaryjnego - połączenie warstw oceniono wizualnie jako dobre

Kolejnym przykładem jest odcinek, na którym zidentyfikowano miejsca niepełnego połączenia warstwy wiążącej w miejscu wbudowanej siatki przeciwspękaniowej. Nawierzchnia odcinka została wyremontowana w 2008 roku. Na istniejącej nawierzchni wykonano nakładkę asfaltową o łącznej grubości około 12 cm, z wbudowaną (na głębokości 9 cm) siatką przeciwspękaniową z włókna szklanego (Rysunek 1.2a). Zastosowanie siatki bez specjalnej warstwy poślizgowej osłabiło połączenie warstw w tym miejscu i wraz z intensywnym ruchem pojazdów ciężarowych (obecnie około 2700 osi 100kN/pas/dobę) spowodowało utratę ich sczepności.

W celach porównawczych, w tej samej lokalizacji, pobrano próbkę z pasa awaryjnego (Rysunek 1.2b). Na podstawie oceny wizualnej stwierdzono, że stan połączenia w miejscu wbudowanej siatki przeciwspękaniowej jest dobry.

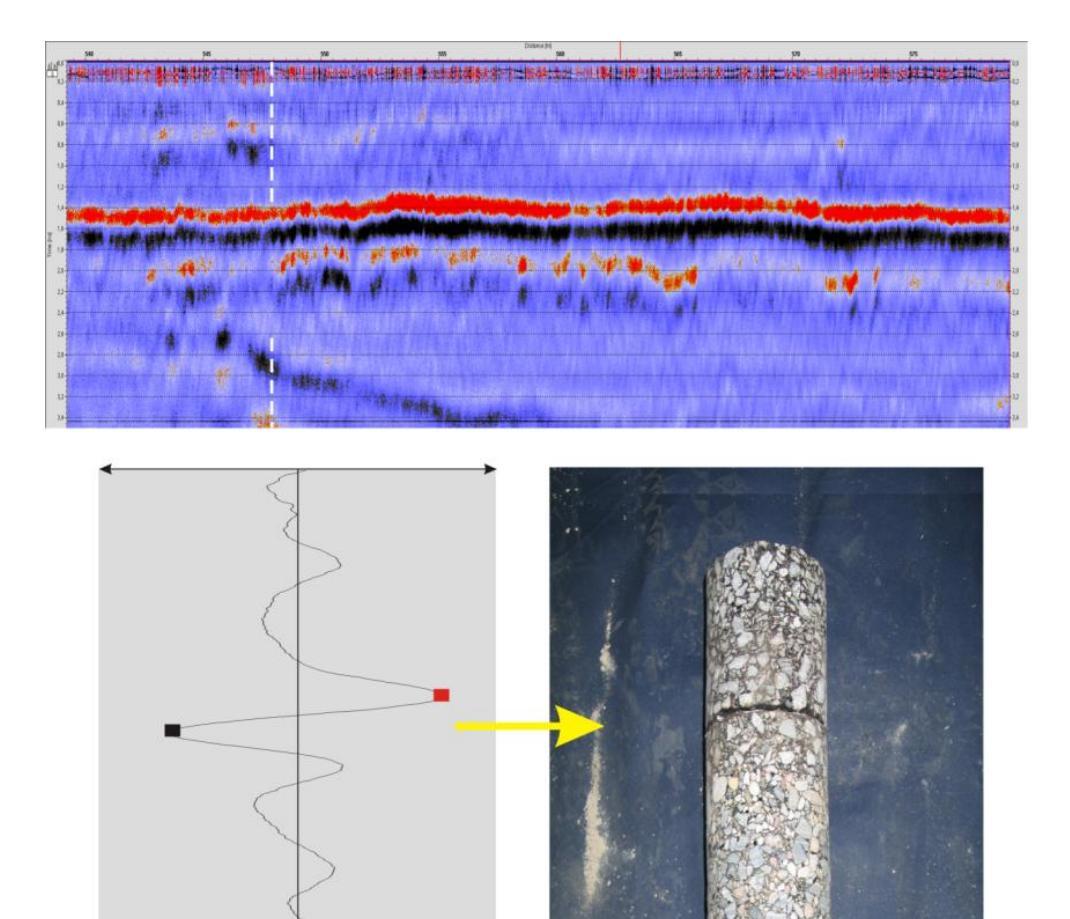
Rysunek 1.3 Odcinek B_P. Fragment echogramu (przetworzonego standardową procedurą "background removal") uzyskanego z pomiarów na odcinku o jednorodnej charakterystyce (refleks podwójny rejestrowany w tej samej odległości od powierzchni, na całym odcinku) wraz z lokalizacją odwiertu, obrazem oscyloskopowym pomiaru radarowego w miejscu odwiertu (okno czasowe 3,5ns) oraz zdjęciem rdzenia a (zdjęcie przeskalowane). Na całym odcinku widoczna para refleksów, odpowiadająca utracie połączenia warstw wiążących w miejscu wbudowanej siatki przeciwspękaniowej.

Echogram zarejestrowany w trakcie pomiarów na tym odcinku przedstawiono na Rysunku 1.3. Na całym odcinku wyraźnie widoczny jest podwójny refleks dodatni, w odległości 1,2-1,8 ns od powierzchni, reprezentujący brak połączenia warstw asfaltowych w miejscu wbudowanej siatki. Typ i znak refleksu wskazywałby na występowanie wody w strefie połączenia. Jednak z uwagi na kontrast prędkości falowej szkła i asfaltu można ewentualnie przypuszczać, że przyczyną takiego kształtu rejestrowanych sygnałów jest zastosowana siatka z włókien szklanych, powodująca lokalny spadek prędkości fali elektromagnetycznej.

Podobnie jak w przypadku odcinka E_P, horyzonty refleksyjne przebiegają tutaj równolegle do powierzchni zewnętrznej asfaltu. W związku z czym po zastosowaniu standardowej procedury "background removal" określenie typu refleksu (pojedynczy lub podwójny) oraz jego znaku (dodatni lub ujemny) nie jest pewne, ale interpretacja została potwierdzenia za pomocą odwiertu.

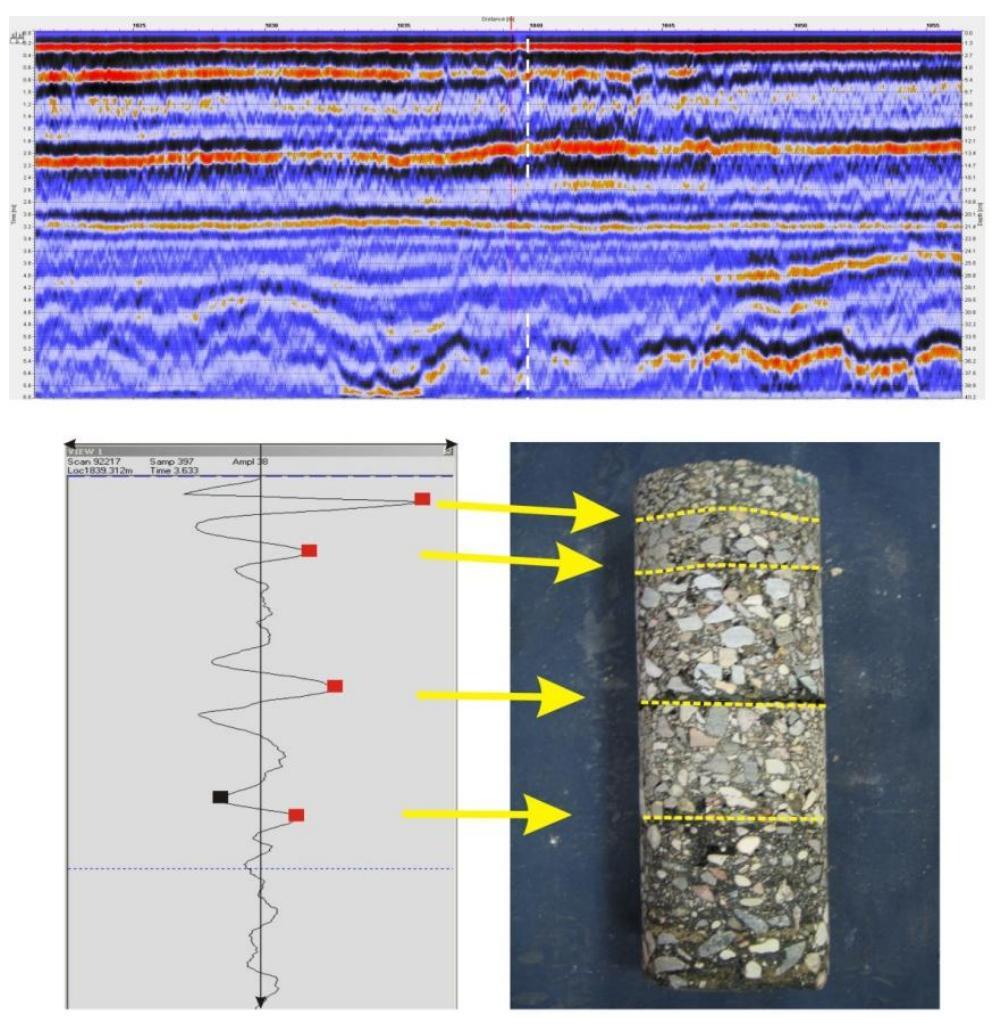
Rysunek 1.4 P Fragment echogramu uzyskanego z pomiarów wraz z lokalizacją odwiertu, obrazem oscyloskopowym pomiaru radarowego w miejscu odwiertu (okno czasowe 3,5ns) oraz zdjęciem rdzenia (zdjęcie przeskalowane).

Ciekawe wyniki uzyskano na odcinku o krótkim okresie eksploatacji. Konstrukcję nawierzchni stanowi pakiet warstw asfaltowych ułożonych na istniejącej, starej nawierzchni asfaltowej. Pomiędzy nowymi warstwami podbudowy i wiążącą wbudowano siatkę przeciwspękaniową.

Zarówno na echogramie jak i oscyloskopie wyraźnie widoczne są refleksy pojedyncze z granic między kolejnymi warstwami nowobudowanych warstw. Kłopot interpretacyjny sprawia refleks z granicy międzywarstwowej, w której występuje również siatka przeciwspękaniową. Zgodnie z opracowaną metodyką interpretacyjną refleks taki powinien mieć charakter refleksu podwójnego, i za taki można go uznać opierając się na echogramie, natomiast interpretacja obrazu oscyloskopowego nie jest już tak oczywista. Jak już wcześniej wykazywano siatki przeciwspękaniowe będą sprawiać trudność w prawidłowej ocenie stanu połączenia

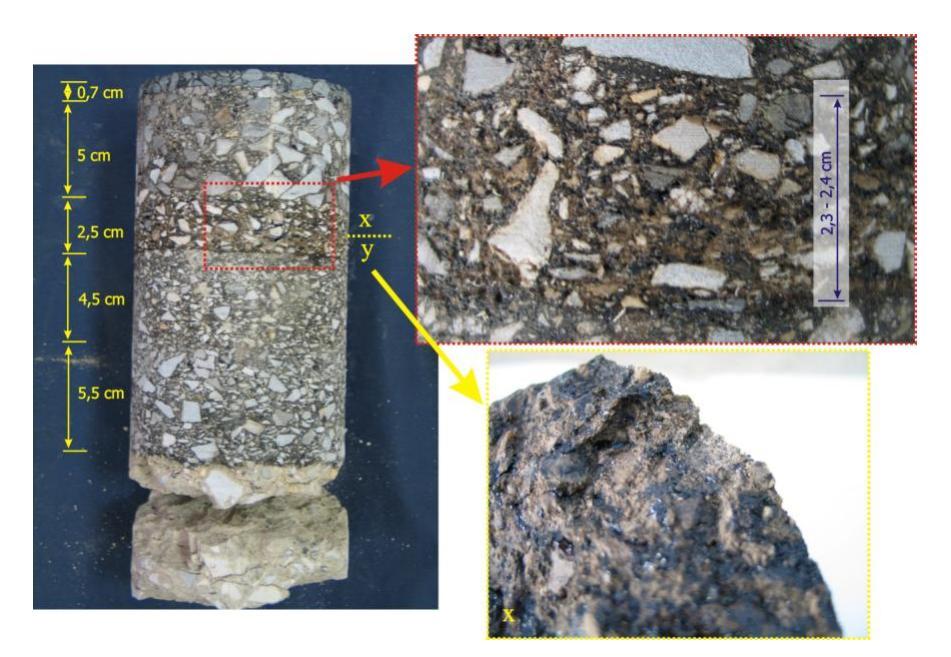
Rysunek 1.5 Rdzeń a – na głębokości ok. 6 cm warstwa o grubości 2,5 cm o strukturze pumeksu. W przekroju warstwy widoczne efekty zniszczenia kruszywa oraz śladowe ilości lepiszcza.

Próbka oznaczona literą a przedstawia przekrój konstrukcji nawierzchni, w której na głębokości 6 cm występuje pozioma strefa o znacząco innych własnościach niż warstwy nad nią i pod nią. Grubość tej strefy wynosi ok. 2,5 cm, a jej porowata struktura zbliżona jest do struktury pumeksu. Po przełamaniu warstwy uwidocznił się wilgotny, ilasty nalot o lekko brązowym zabarwieniu wypełniający wolne przestrzenie i otaczający ziarna kruszyw. Nalot ten jest prawdopodobnie wynikiem niszczenia ziaren wapiennego kruszywa w wyniku działania wody i niskich temperatur. Można przypuszczać, że atmosferyczny dwutlenek węgla zawarty w wodzie penetrującej asfalt znacznie przyspieszył erozję węglanowego kruszywa użytego do budowy tej nawierzchni, zaś lekko brązowe przebarwienie sugeruje udział tlenu w utlenianiu minerałów zawierających związki żelaza. Ponadto stwierdzono zmniejszoną ilość spoiwa asfaltowego (wskutek wymywania go przez wodę), które w przełamanej warstwie układało się w "pajęczą sieć" zamiast tworzyć jednolite powłoki otaczające pojedyncze ziarna. Nie stwierdzono braku połączenia pomiędzy warstwami asfaltowymi, a przełamanie rdzenia w strefie zmienionej mineralnie wykonano w laboratorium, bez użycia jakichkolwiek narzędzi, co świadczy o osłabieniu mechanicznym tej strefy.

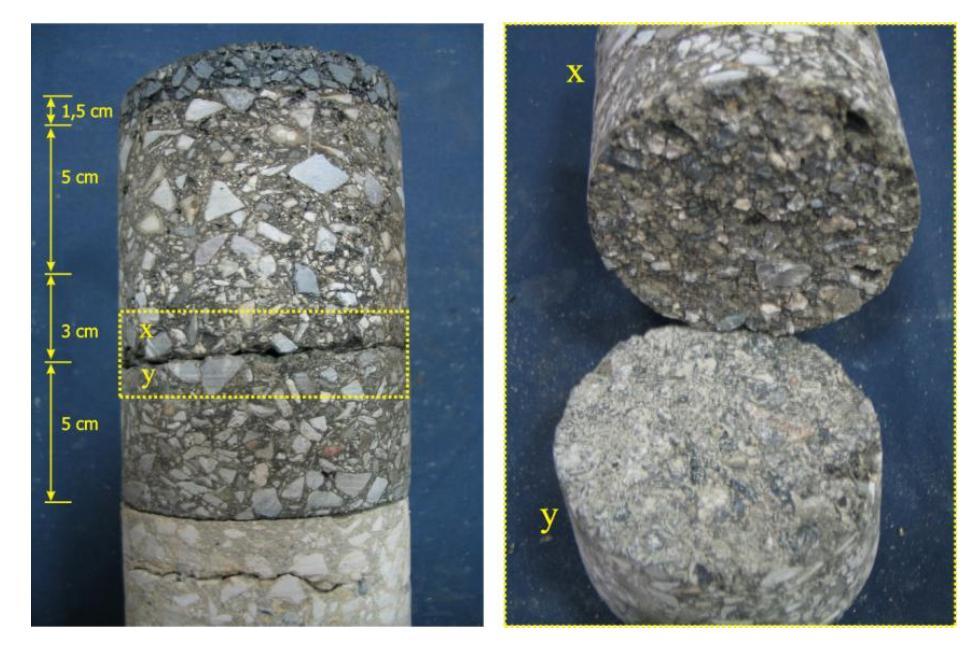
Rysunek 1.6 Rdzeń b – brak połączenia w warstwie wiążącej, kruszywo na powierzchniach połączenia całkowicie odsłonięte (brak spoiwa).

Próbka oznaczona literą b przedstawia przekrój konstrukcji nawierzchni, w której występuje szczelina między warstwami asfaltowymi na głębokości ok. 9 cm. W strefie rozwarstwienia zwraca uwagę brak spoiwa i zupełnie odsłonięte kruszywo, prawdopodobnie na skutek działania wody. Wewnętrzny stan warstw, ich jakość i struktura oceniana wizualnie nie budzi zastrzeżeń.

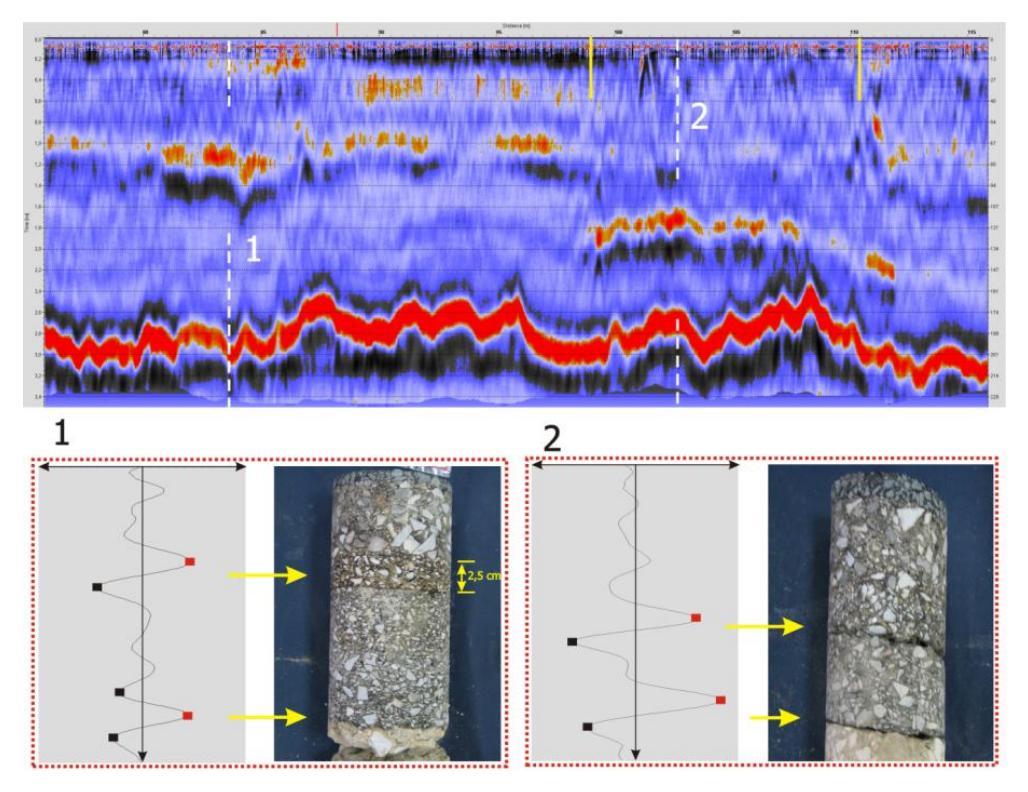
Rysunek 1.7 Fragment echogramu (przetworzonego standardową procedurą "background removal") uzyskanego z pomiarów na odcinku o zmiennej charakterystyce (przebieg refleksów nie jest równoległy do powierzchni na całym odcinku) wraz z lokalizacją odwiertów, obrazem oscyloskopowym pomiaru radarowego w miejscach odwiertów (okno czasowe 3,5ns) oraz zdjęciami rdzeni a i b (zdjęcia przeskalowane). Żółte markery na echogramie oznaczają miejsca zmiany konstrukcji nawierzchni.

Zarejestrowane dane radarowe z tego odcinka (Rysunek 1.7) jednoznacznie wskazują miejsce zmiany konstrukcji nawierzchni. Pierwszy odcinek, na którym pobrano rdzeń 3a, charakteryzuje się w miarę stabilnym sygnałem. Na odcinku tym widoczny jest dodatni refleks podwójny rejestrowany w odległości 0,8-1,4 ns od powierzchni. Według przyjętej metodyki interpretacyjnej taki obraz radarowy powinien wskazywać miejsce złego, zawilgoconego połączenia warstw asfaltowych. Tymczasem uzyskany obraz rdzenia a (Rysunek 1.5) wskazuje na co najmniej dobre połączenie wszystkich warstw asfaltowych. Niemniej charakterystyczną cechą badanej konstrukcji jest nietypowa, ze względu na swoją strukturę, strefa zaawansowanej degradacji materiału o grubość ok. 2,5 cm, występująca na głębokości 6 – 8 cm. To właśnie ta warstwa "generuje" sygnał o charakterystyce podobnej do tej, jaką się uzyskuje w miejscach, gdzie nastąpiła całkowita utrata połączenia. Można przypuszczać, że w trakcie pomiaru ta silnie porowata strefa była nasączona wodą.

Na drugim odcinku widoczny jest, podobnie jak na odcinku pierwszym, podwójny refleks dodatni zarejestrowany w odległości 1,7-2,1 ns od powierzchni. Refleks ten reprezentuje rozwarstwienie powstałe w 2/3 wysokości dolnej warstwy wiążącej (Rysunek 1.6). Widoczny na echogramie podwójny refleks dodatni (układ pików od góry: dodatni-ujemny, kolory czerwony-czarny) wskazuje na brak połączenia warstw oraz na występowanie wody w strefie rozwarstwienia na odcinku drogi o długości ok. 10 m.

Identyfikacja typu i znaku silnych refleksów podwójnych po przetworzeniu echogramu standardową procedurą "background removal" nie budzi tak poważnych wątpliwości, ponieważ przebieg horyzontów odpowiedzialnych za generację tych refleksów nie jest na długich odcinkach (porównywalnych z długością całego przekroju) równoległy do powierzchni drogi.

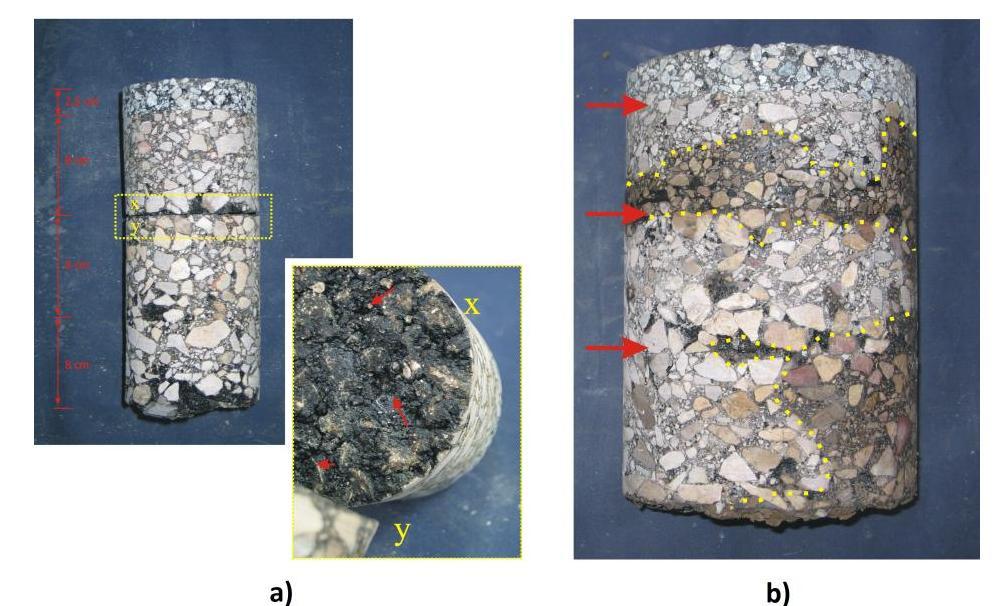
Rysunek 1.8 a) rdzeń 1a pobrany w 2009 roku (średnica rdzenia 10cm)– widoczny brak połączenia między górną i dolną warstwą wiążącą; na połączeniu brak spoiwa oraz duże wolne przestrzenie, b) rdzeń 1b pobrany w 2007 (średnica rdzenia 30cm, strzałkami oznaczono połączenia kolejnych warstw)– zdjęcie archiwalne, wykonane dwie doby po pobraniu próbki, na której widoczne są zawilgocenia w strefach połączeń

Ciekawe wyniki uzyskano na odcinku o relatywnie krótkim (około 7 lat), ale intensywnym okresie eksploatacji (obecnie około 3500 osi 100kN/pas/dobę). Konstrukcję nawierzchni stanowią warstwy asfaltowe o grubości ok. 26 cm, ułożone na warstwie mieszanki mineralnej stabilizowanej mechanicznie. Próbkę nawierzchni z tego odcinka przedstawiono na Rysunku 1.9a (rdzeń a), na którym widoczny jest brak połączenia pomiędzy górną i dolną warstwą wiążącą (na głębokości ok. 10,5 cm). W strefie połączenia zwraca uwagę brak spoiwa oraz duże wolne przestrzenie pomiędzy ziarnami kruszywa. Wcześniejsze odwierty wykonane na tym odcinku w 2007 roku wykazały utrzymujące się w strefach połączeń zawilgocenia. Na Rysunku 1.9b przedstawiono rdzeń b (pobrany w 2007 roku w okresie opadów deszczu, na przełomie jesieni i zimy), na którym zawilgocenia w strefach połączeń utrzymywały się długo po pobraniu i przewiezieniu próbki do laboratorium.

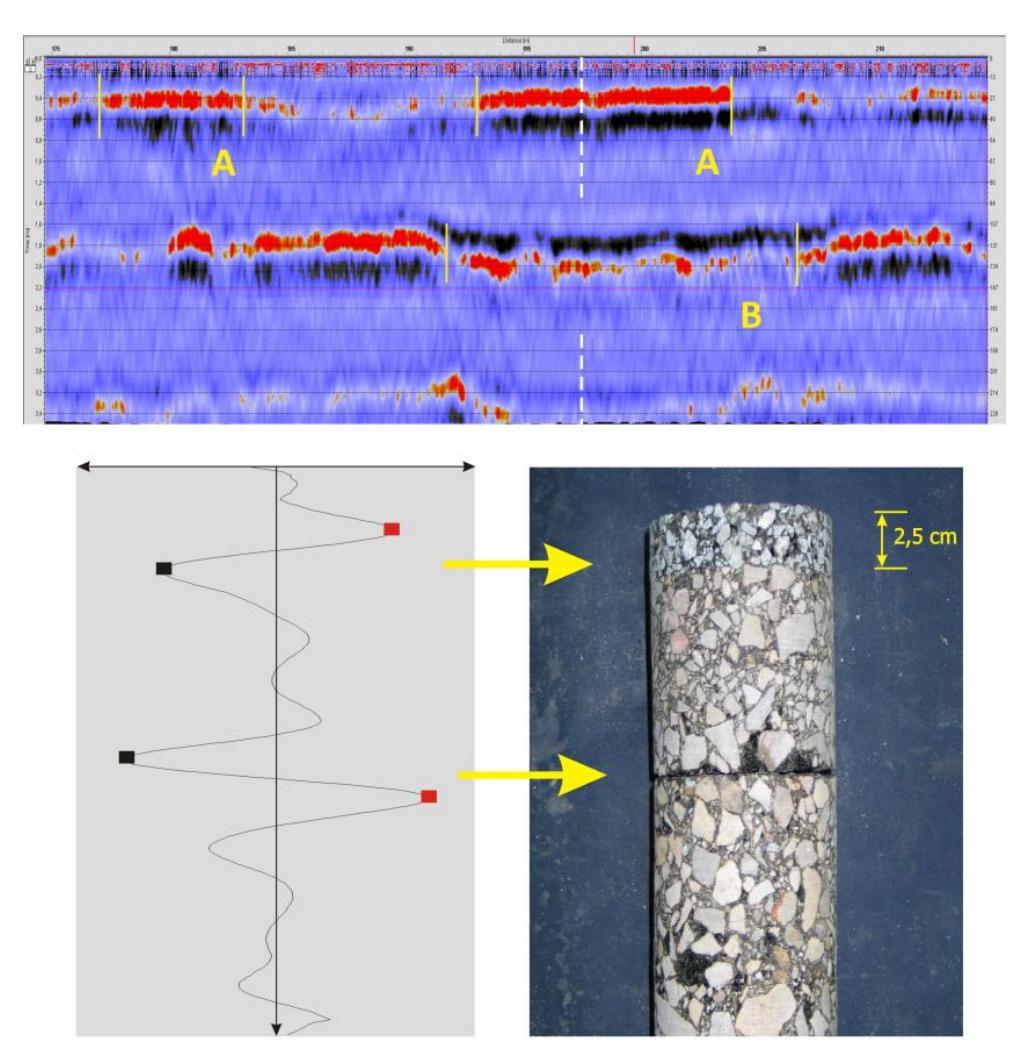
Rysunek 1.9 P Fragment echogramu (przetworzonego standardową procedurą "background removal") uzyskanego z pomiarów na odcinku o zmiennej charakterystyce wraz z lokalizacją odwiertu, obrazem oscyloskopowym pomiaru radarowego w miejscu odwiertu (okno czasowe 3,5ns) oraz zdjęciem rdzenia a (zdjęcie przeskalowane). Na echogramie widoczne są zmiany amplitudy i znaku refleksów odpowiadających połączeniu warstwy ścieralnej i wiążącej (odcinki o długości 7-10 m oznaczone jako A) oraz braku połączenia górnej warstwy wiążącej z dolną (odcinek oznaczono jako B)

Zarejestrowany echogram z tego odcinka przedstawiono na Rysunku 1.10. Wyraźnie widoczne są dwa zakresy, głębokości w których następują zmiany zarejestrowanego sygnału. Pierwszy, w odległości 0,4-0,6 ns od powierzchni, reprezentuje granicę pomiędzy warstwą ścieralną, a górną warstwą wiążącą. W tym zakresie da się zauważyć pojawiające się i zanikające pary refleksów dodatni-ujemny (kolory czerwony-czarny, A), których największe amplitudy rejestrowano na dwóch odcinkach o długości 7-10 m

każdy. Uzyskany echogram sugeruje występowanie odspojenia na połączeniu warstwy ścieralnej i wiążącej. Tymczasem, oprócz wizualnie zaobserwowanej, zwiększonej ilości wolnych przestrzeni w dolnej strefie warstwy ścieralnej, pobrana próbka nawierzchni nie wykazała większych uszkodzeń. W drugim zakresie, w odległości 1,6-2,2 ns od powierzchni, obserwuje się refleks podwójny o znaku zmieniającym się wzdłuż profilu. Pozycja czasowa tego refleksu odpowiada granicy pomiędzy górną, a dolną warstwa wiążącą, co zostało potwierdzone pobranym rdzeniem. Widoczny na obrazie oscyloskopowym ujemny refleks podwójny (kolory czarny-czerwony, B) z miejsca pobrania próbki, wskazuje na brak połączenia nawierzchni na środkowym odcinku przekroju. Taki układ refleksów wskazuje również na brak wody w obszarze połączenia. polaryzacja sygnału na sąsiednich odcinkach sugeruje natomiast Odwrotna występowanie wody w strefie połączenia. Na odcinkach tych możliwy jest również brak połączenia obu warstw asfaltowych, lecz to należałoby potwierdzić poprzez pobranie próbki nawierzchni. Tym niemniej dane z wykonanego odwiertu (rdzeń a) jak i wcześniejsze dane archiwalne wskazują, że na całym odcinku mamy do czynienia z problemem właściwego powiązania warstw wiążących w strefie ich połączenia, które dodatkowo narażone jest miejscami na działanie penetrującej wody z pasa rozdziału nawierzchni. Omawiany echogram (Rysunek 1.10) pokazuje horyzonty refleksyjne przebiegające równolegle do powierzchni zewnętrznej asfaltu. W związku z tym kształt sygnałów refleksyjnych może ulegać istotnym deformacjom na skutek użycia standardowej procedury "background removal", przez co określenie typu refleksu (pojedynczy lub podwójny) oraz jego znaku (dodatni lub ujemny) nie jest pewne, a przypuszczenie musi być weryfikowane za pomocą oględzin rdzenia.

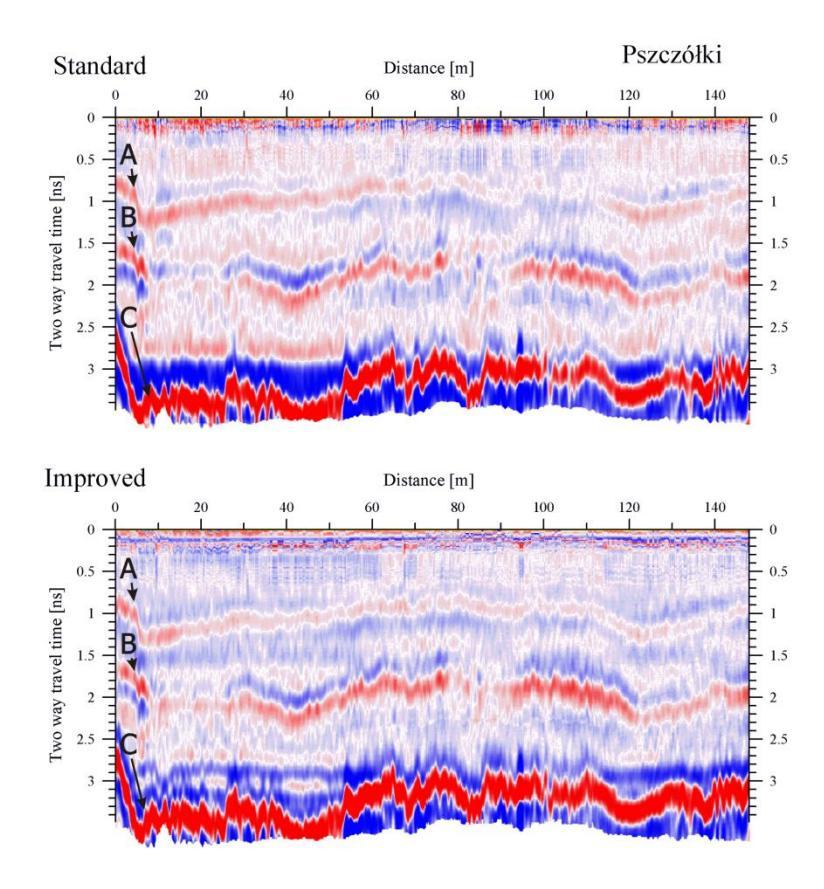
Rysunek 2.1 Fragment echogramu uzyskanego z pomiarów na odcinku eksperymentalnym A_P. Obraz górny uzyskano przez zastosowanie standardowej procedury "background removal", natomiast dolny przez zastosowanie metody autorskiej. Oznaczenia: A – granica między warstwą ścieralną, a wiążącą, B - granica między warstwą wiążącą, a podbudowy asfaltowej, C - granica między warstwą podbudowy asfaltowej, a podbudowy niezwiązanej.

Jednym z przykładów ilustrujących jakościowe różnice wyników po zastosowaniu standardowej i autorskiej metody post-processingu sygnału radarowego jest echogram uzyskany z pomiarów na odcinku testowym A_P. Prezentowane dane (Rysunek 2.1) pochodzą z pomiaru nawierzchni odcinka eksperymentalnego, na którym zasymulowano różne typy sczepności pomiędzy warstwami asfaltowymi: wiążącą i podbudowy (horyzont B).

Na górnym echogramie przedstawiono wynik usuwania tła przy pomocy standardowej procedury "background removal". Standardowa wersja tej procedury (odejmowanie sygnału uśrednionego po wcześniejszym wykonaniu "time-zero correction") nie jest wystarczająco elastyczna w usuwaniu głównych składników tła i sygnał resztkowy, po nieprawidłowo usuniętym sygnale maskującym, pozostaje głównym czynnikiem zaburzającym zarejestrowane sygnały. Możliwe są jednak usprawnienia tej procedury podwyższające czytelność echogramu, co przedstawiono na dolnym echogramie.

Uzyskany przekrój strukturalny ukazuje, oprócz powierzchni granicznej warstwy asfaltowej i podbudowy (silny czerwony refleks pojedynczy dodatni oznaczony literą C), wyraźnie widoczne dwa horyzonty w pakiecie warstw asfaltowych (oznaczone literami A i B). Porównanie obu echogramów pozwala stwierdzić, że nastąpiła poprawa jakości całego obrazu. Największą poprawę obserwuje się w części najbliższej powierzchni tj. w odległości 0-1,5 ns. W tym obszarze rejestrowana jest granica między warstwą ścieralną a wiążącą, która na echogramie dolnym jest wyraźnie lepiej widoczna, szczególnie na odcinku 90-110m. Ponadto obraz echogramu dolnego rozwiewa watpliwości co do interpretacji rodzaju refleksu z tej granicy, szczególnie na odcinkach 10-45m i 115-145m – na całym odcinku mamy do czynienia z refleksem pojedynczym dodatnim. W przypadku standardowej procedury "background removal" (Rysunek 2.1, górny), refleks ten byłby z łatwością zinterpretowany na tych odcinkach jako podwójny, z powodu deformacji jego kształtu przy odejmowaniu sygnału uśrednionego w tej procedurze. Deformacja taka ma miejsce szczególnie w takich sytuacjach, kiedy horyzont odbijający przebiega na dłuższym odcinku równolegle do zewnętrznej (górnej) powierzchni asfaltu. Sygnał średni staje się wtedy podobny do lokalnego sygnału na tym odcinku, co przy odejmowaniu prowadzi do poważnego zaburzenia kształtu. Modyfikacja metody przetwarzania poprzez zdefiniowanie tła w sposób niezależny od sygnału średniego (Rysunek 2.1, dolny) pozwoliła na usunięcie tego zjawiska. Nastąpiła wtedy również poprawa jakości refleksów odpowiadających granicy między warstwą wiążącą a podbudowy, tj tam gdzie symulowano różne stany połączeń. Na odcinku 25-125m rodzaj refleksu interpretować należy jako podwójny ujemny, co oznacza złe połączenie obu warstw. Interpretacja taka jest zgodna z układem sekcji, na których zasymulowano brak połączenia. Na echogramie górnym natomiast są odcinki, na których refleks z tej granicy mógłby być traktowany jako pojedynczy ujemny (odcinki 25-55m i 125-145m) lub pojedynczy dodatni (odcinek 55-75m), co w rzeczywistości byłoby błędną interpretacją stanu połączenia.

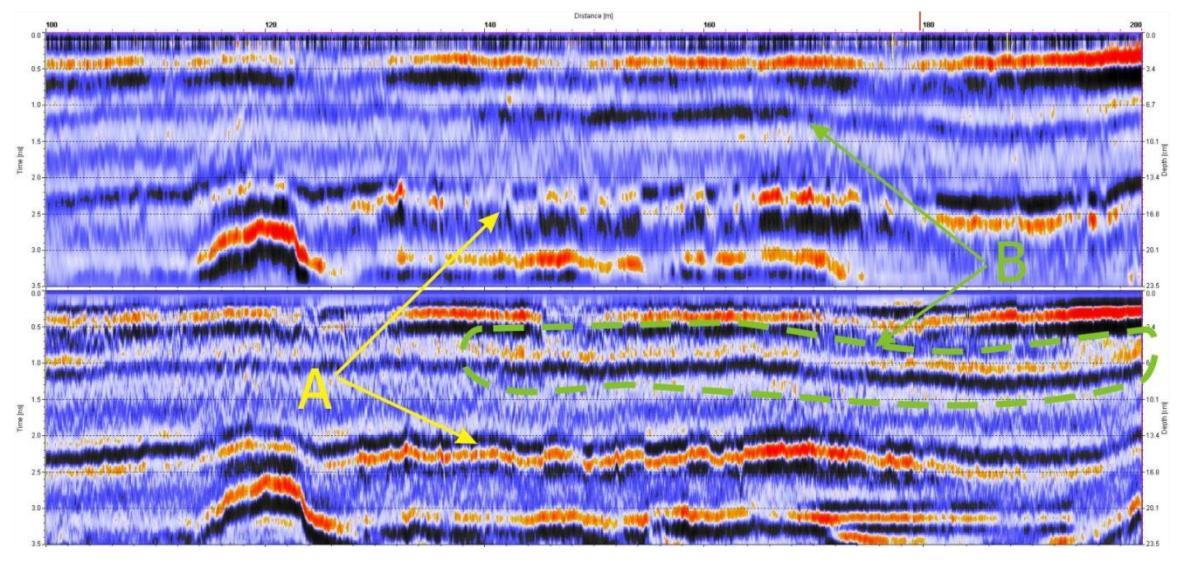
Rysunek 2.2 Echogram uzyskanego z pomiarów na odcinku C_P. Echogram górny uzyskano przez zastosowanie standardowej metody, natomiast echogram dolny po zastosowaniu metody autorskiej. Oznaczenia: A – granica między warstwami asfaltowymi – na echogramie górnym sygnał wyraźnie :poprzerywany"; B - granica między warstwami asfaltowymi – sygnał na dolnym echogramie wskazuje na brak sczepności pomiędzy warstwami.

Kolejnymi przykładami ograniczeń standardowej procedury "background removal" są echogram uzyskany z pomiarów na odcinkach C_P (Rysunek 2.2) i E_P (Rysunek 2.3). Na obu rysunkach profile górne przedstawiają echogramy poddane standardowej procedurze, natomiast dolne są wynikiem zastosowania autorskiej metody.

Na odcinku C_P widoczna jest wyraźna poprawa jakości sygnału odbitego z granicy pomiędzy warstwami asfaltowymi (na Rysunku 2.2 oznaczono literą A). Na dolnym echogramie sygnał ten jest stabilny i nieprzerwany, dzięki czemu możliwa jest łatwa interpretacji jakościowa i ilościowa. Zwiększenie jakości uzyskanego echogramu pozwoliło również na zidentyfikowanie sygnału (na Rysunku 2.2 oznaczono literą B) charakterystycznego dla granicy warstw z złym połączeniem międzywarstwowym.

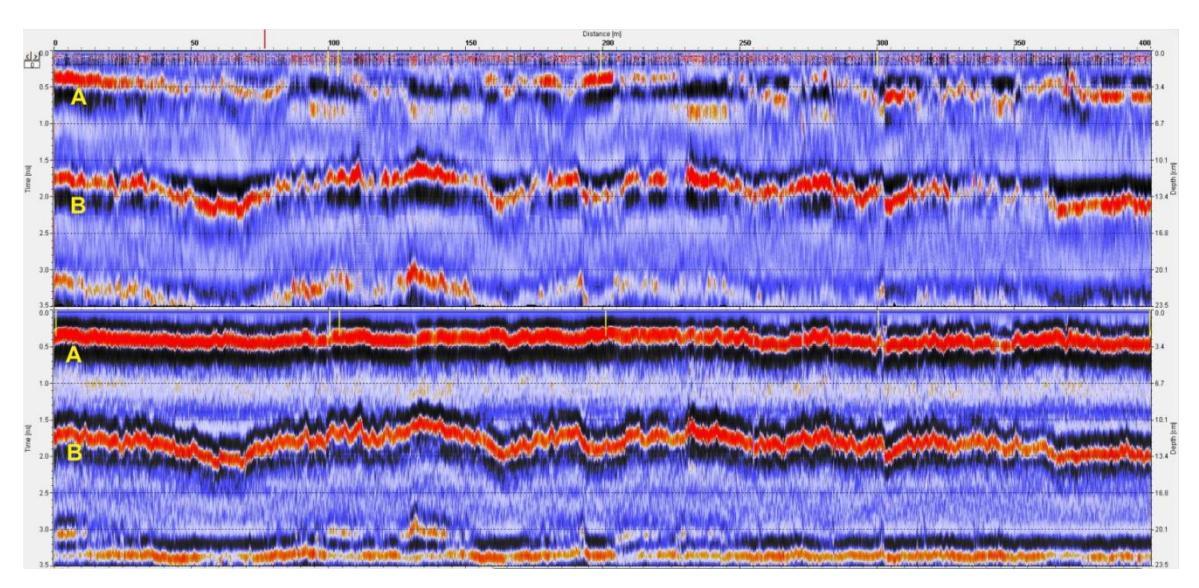
Rysunek 2.3 Fragment echogramu uzyskanego z pomiarów na odcinku eksperymentalnym E_P. Echogram górny uzyskano przez zastosowanie standardowej metody, natomiast echogram dolny po zastosowaniu metody autorskiej. Oznaczenia: A – granica między warstwą ścieralną a wiążącą, B - granica między warstwą wiążącą a podbudową asfaltową. Wyraźnie widoczna, zdecydowana poprawa jakości echogramu dolnego.

Podobną jak na odcinku C_P poprawę jakości sygnału zarejestrowano na odcinku E_P (Rysunek 2.3). Na dolnym echogramie wyraźnie widoczne są granice pomiędzy warstwami ścieralną i wiążącą, dzięki czemu interpretacja może być przeprowadzona efektywnie i szczegółowo.

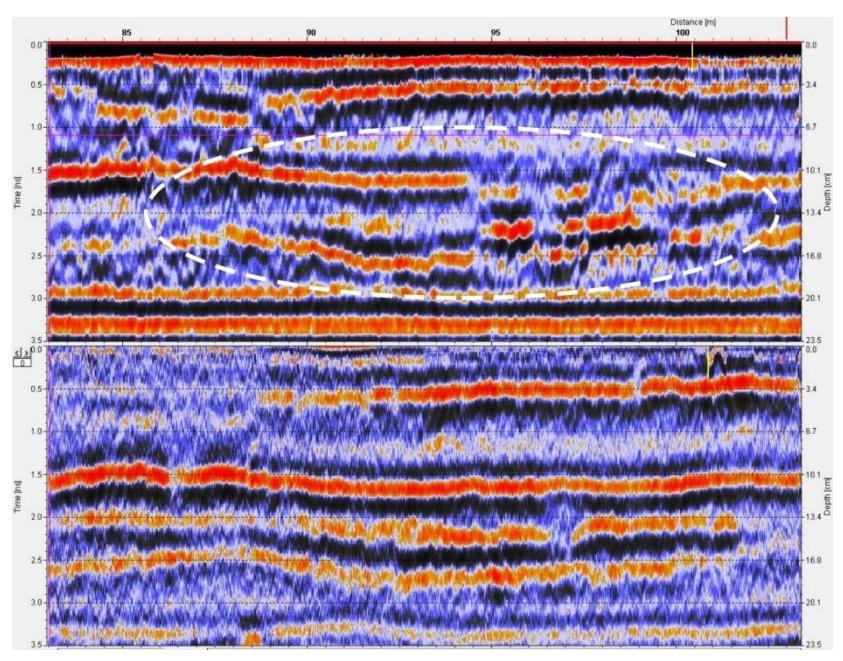
Rysunek 2.4 Fragment echogramu uzyskanego z pomiarów na odcinku B_P. Echogram górny uzyskano przez zastosowanie standardowej metody, natomiast echogram dolny po zastosowaniu metody autorskiej. Na dolnym echogramie wyraźnie widoczna poprawa jakości echogramu. Zarejestrowane sygnały odpowiadają prawdopodobnemu układowi warstw.

Jednym z przykładów wskazujących na znaczne polepszenie jakości uzyskiwanych danych może być echogram zarejestrowany na odcinku B_P (Rysunek 2.4). Na echogramie dolnym, przedstawiającym wynik zastosowania nowej metody filtracji, zarejestrowane sygnały są stabilne i nieprzerywane. Chociaż nie przeprowadzono w tym

miejscu szczegółowej interpretacji, potwierdzonej odwiertem, to jednak można z powodzeniem przyjąć, że dolny echogram przedstawia prawdopodobny układ warstw na tym fragmencie badanego odcinka.

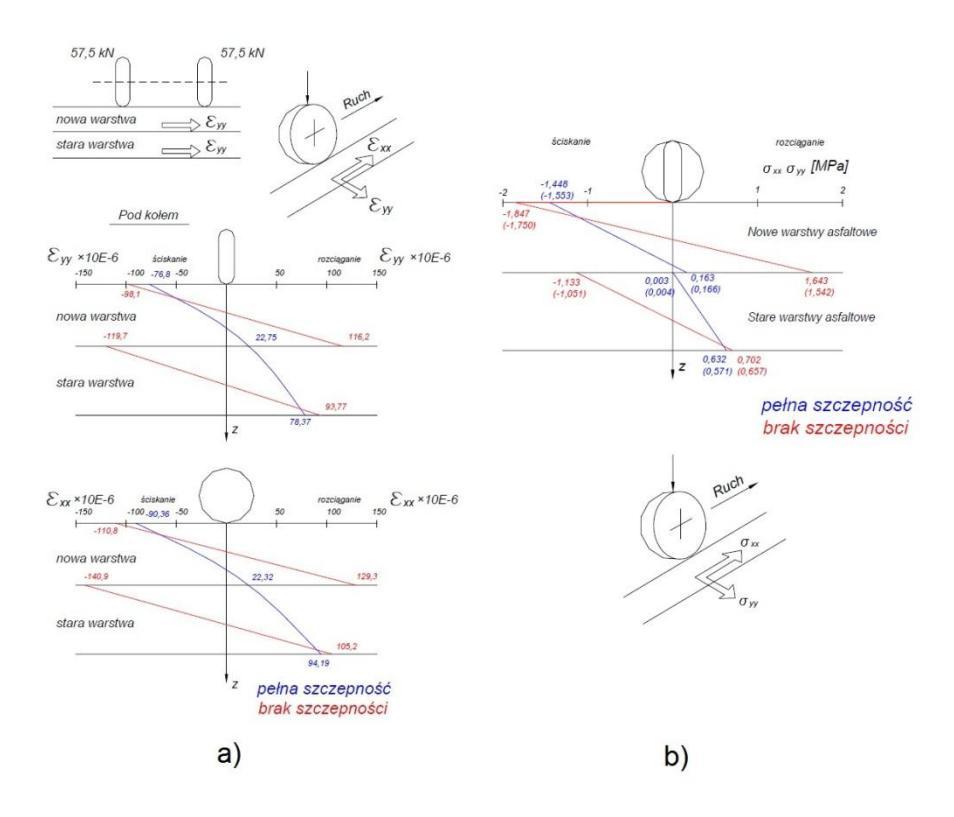
Rysunek 2.5 Symulacja stanu nawierzchni obciążonej osią 115 kN: rysunek a) odkształcenia, rysunek b) - naprężenia nawierzchni pod kołem pojazdu przy pełnej sczepności międzywarstwowej i przy jej braku.

Symulacji rozkładu odkształceń i naprężeń przy pełnej sczepności warstw asfaltowych oraz przy jej braku dokonano między innymi w pracy (Judycki, i inni, 2003) (Rysunek 2.5). Uzyskane w tych symulacjach dane pokazują zasadnicze różnice rozkładu odkształceń i naprężeń w warstwach asfaltowych gdzie nie ma prawidłowego połączenia międzywarstwowego. Ta niekorzystna charakterystyka pracy nawierzchni oraz

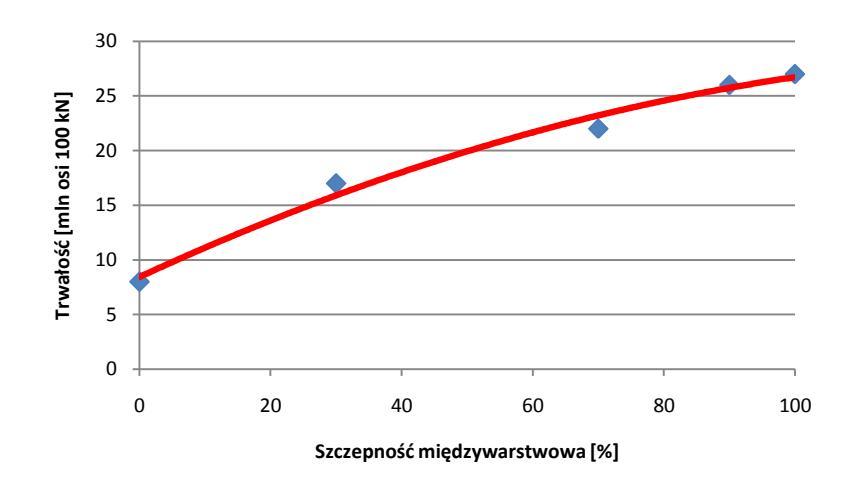
Rysunek 2.6 Symulacja trwałości zmęczeniowej nawierzchni w zależności od sczepności (na podstawie opracowania (Judycki J, 2003)).

powtarzalność obciążeń generowanych przez koła pojazdów ciężkich sprawia, że strefa połączenia szybko ulega degradacji, powodując znaczne obniżenie trwałości konstrukcji (Judycki J, 2003) (Rysunek 2.6).
