## PROJEKT REMONTU

| <b>Nazwa zadania</b> | <b>Projekt remontu wiaduktu drogowego nad kolejną – droga krajowa nr 7 w km: 240+167 w m. Modła</b> | | | | | | | | | |
| <b>Obiekt</b> | Wiadukt drogowy | | | | | | | | | |

## **INWENTARYZACJA USZKODZEŃ**

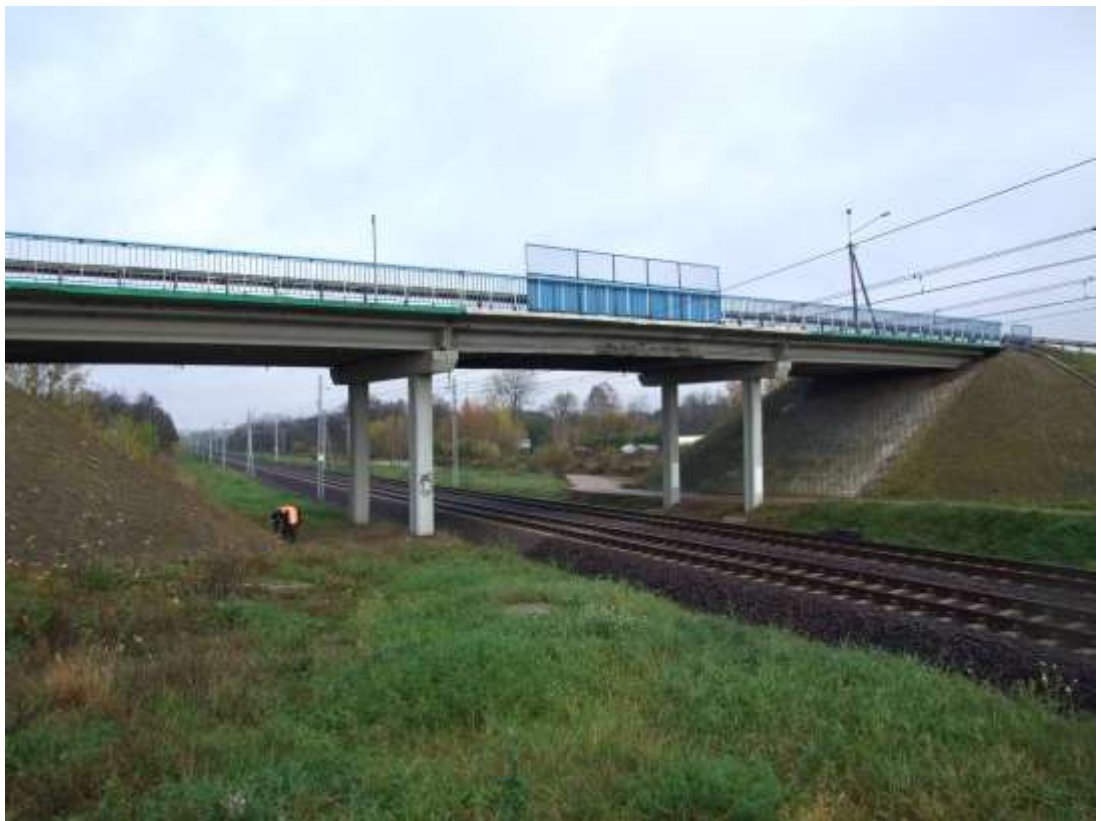
**Fot. 1. Widok od strony południowej**  
Zabrudzony beton dźwigarów, zanieczyszczenie graffiti, ubytki betonu.

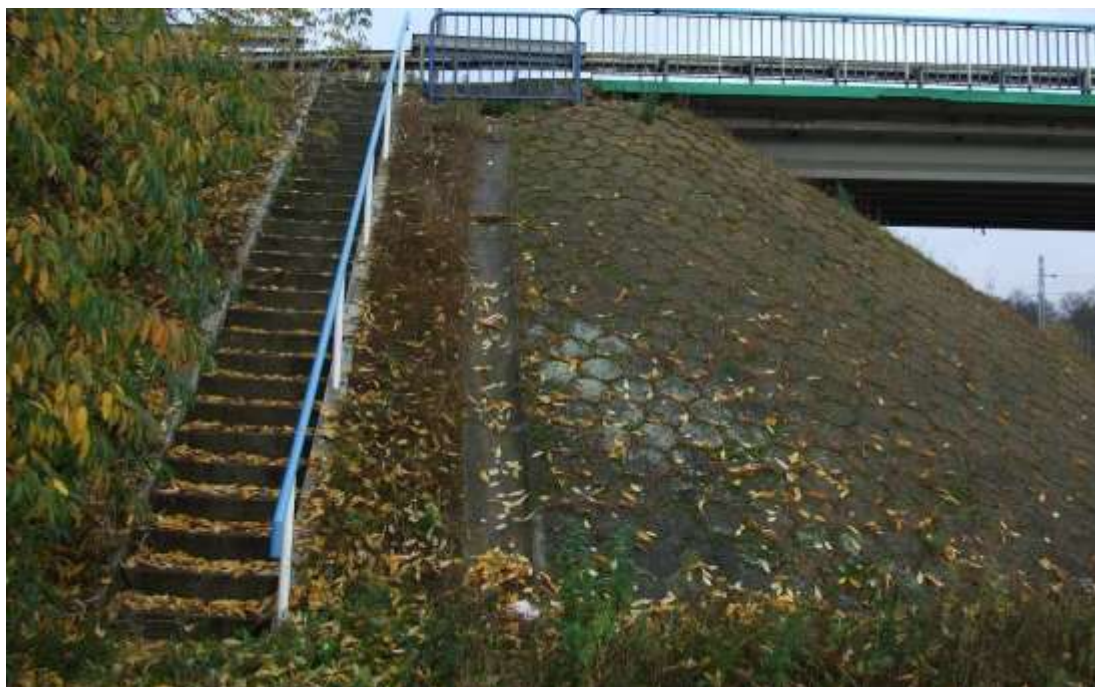
**Fot. 2. Schody skarpowe i stożek nasypowy umocniony trylinką**  
Zanieczyszczenia roślinne, punktowe miejsca korozji i ubytki betonu schodów.  
Zanieczyszczenia umocnień mchem i porostami.

Stan schodów skarpowych i poręczy jest dobry. Stwierdzono głównie zanieczyszczenia roślinne oraz niewielkie ubytki betonu i punktowe ogniska korozji stali. Stwierdzone uszkodzenia nie zagrażają bezpieczeństwu użytkowania schodów skarpowych.

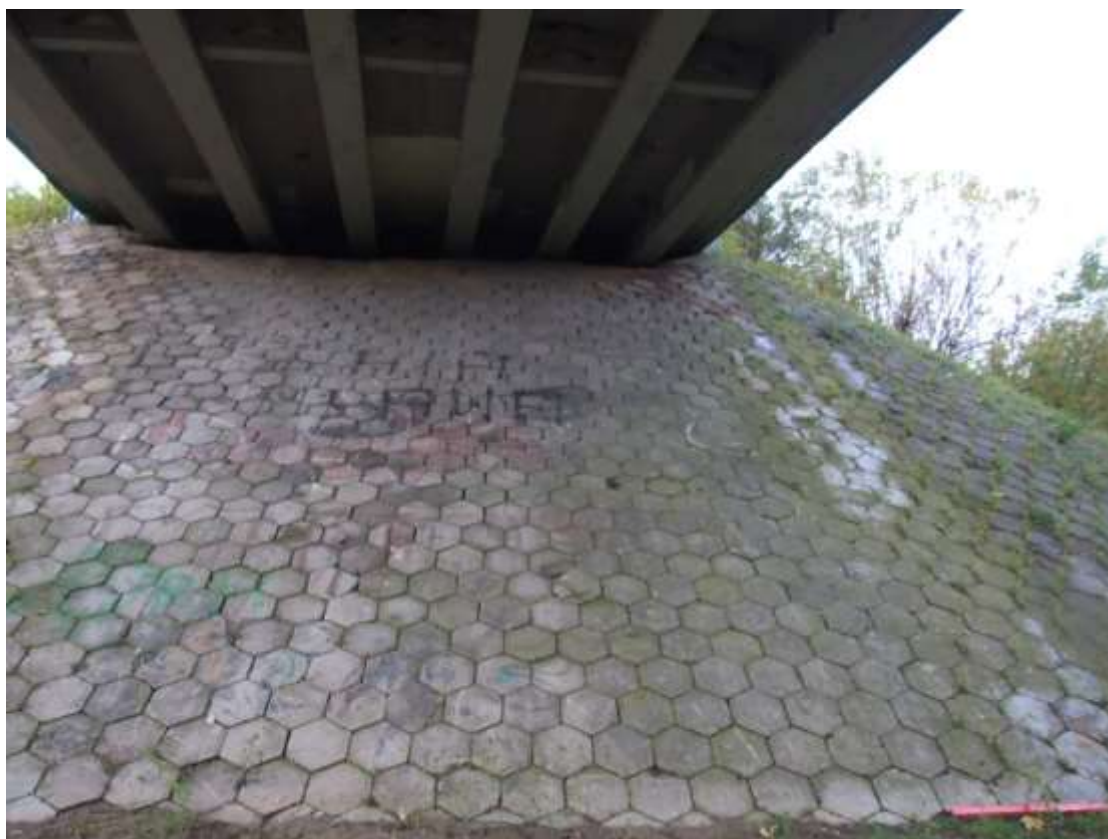
**Fot. 3. Umocnienia z trylinki**  
Zabrudzenia z graffiti, zanieczyszczenia mchem i porostami, szczeliny porośnięte chwastami, ślady napraw w pobliżu nisz podłożyskowych.

Umocnienia stożków nasypowych z trylinki są w stanie dostatecznym. Nie stwierdzono ubytków betonu umocnienia, jednak prefabrykaty są silnie zabrudzone – głównie graffiti oraz zanieczyszczenia mchem i porostami. Szczeliny między prefabrykatami porośnięte chwastami. W pobliżu nisz podłożyskowych widoczne ślady naprawy umocnień.

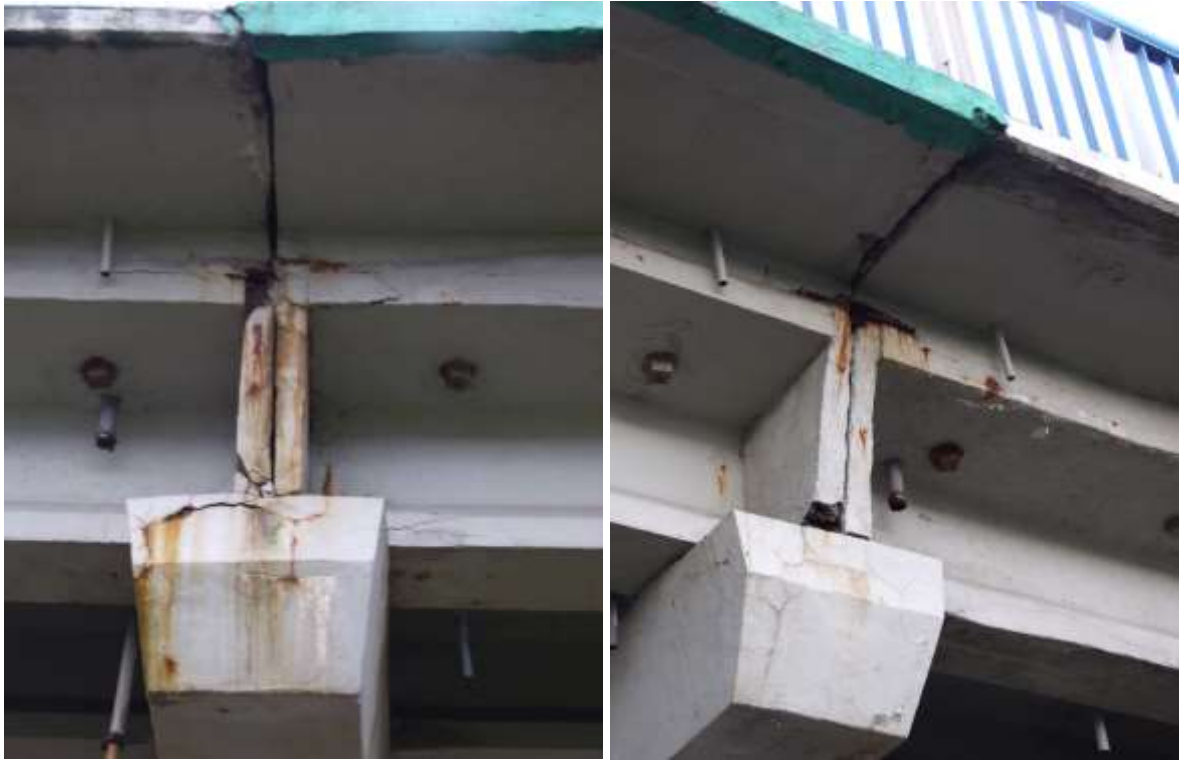
**Fot. 4. Widok od spodu konstrukcji - oczepek podpór pośrednich**

Liczne zarysowania i pęknięcia, ubytki betonu dźwigarów, odstłonięte i skorodowane zbrojenie dźwigarów i poprzecznicy czołowej, rdzawe wycieki.

Stan konstrukcji nośnej jest zły. Stwierdzono liczne rysy i pęknięcia, odstłonięte zbrojenie oraz rdzawe wycieki spowodowane korozją stali zbrojeniowej. Poprzecznice skrajne, odstłonięte na działanie czynników atmosferycznych wykazują duże ubytki betonu mimo przeprowadzanych napraw w przeszłości.

- oczyszczeniu wszystkich powierzchni betonowych, w szczególności należy usunąć luźny i skorodowany beton, rdzawe zacieki z konstrukcji przęsła, brud oraz graffiti,
- oczyszczeniu odkrytego zbrojenia miękkiego oraz zabezpieczenia go powłokami antykorozyjnymi za pomocą środków do naprawy i konserwacji prętów zbrojeniowych,
- ew. naprawie większych ubytków betonowych za pomocą zapraw PCC,
- wyrównaniu powierzchni betonowych za pomocą szlamu PCC,
- pokryciu powierzchni malarskimi powłokami antykorozyjnymi do betonu.

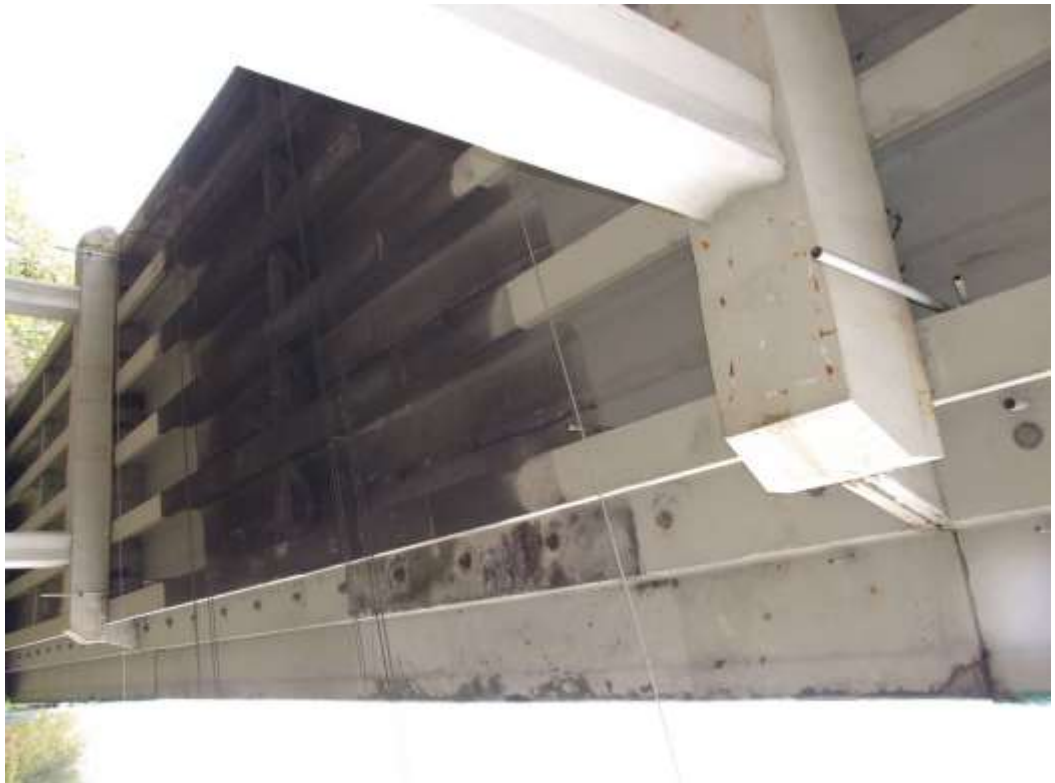
**Fot. 5. Spód przęsła w obrębie tralki**

Zabrudzenia spodu konstrukcji (okopcenie), rdzawe wycieki na oczepie, skorodowane i odstłonięte zbrojenie, wyługowania, korozja betonu, przecieki w strefie podchodnikowej.

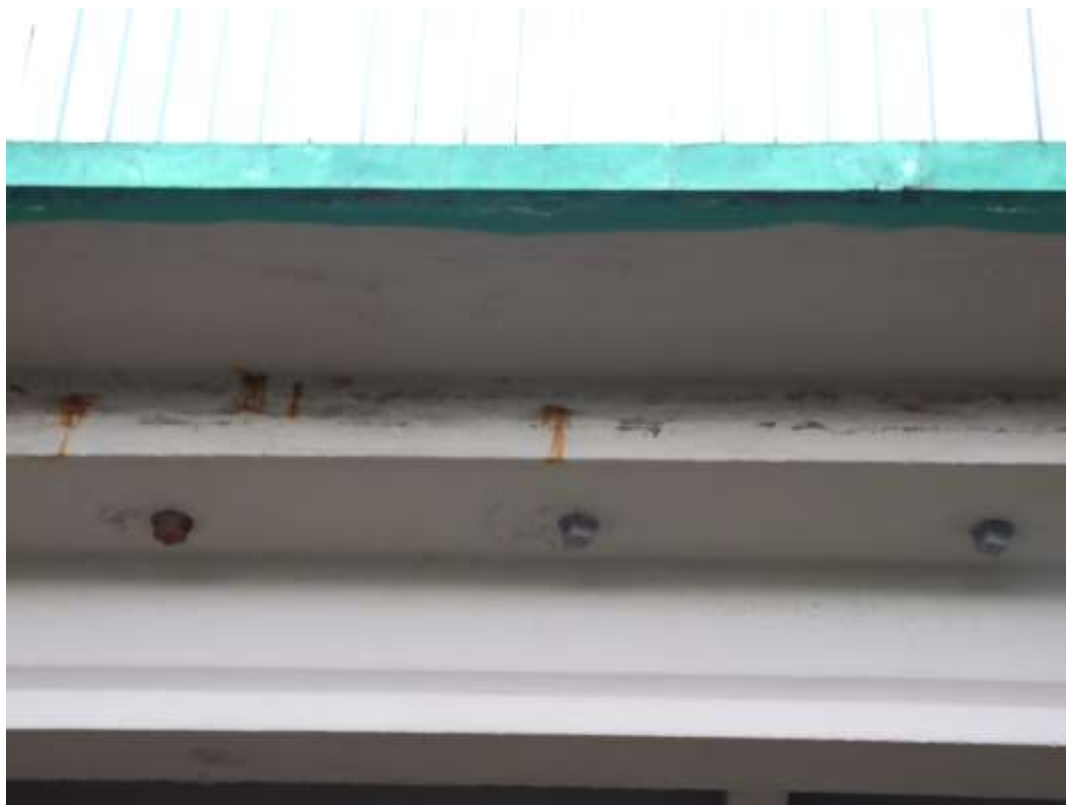
**Fot. 6. Styk prefabrykatów podchodnikowych ze skrajnymi dźwigarami**  
Ubytki betonu, rdzawe zacieki, powierzchniowa korozja odstłoniętych fragmentów śrub łączących

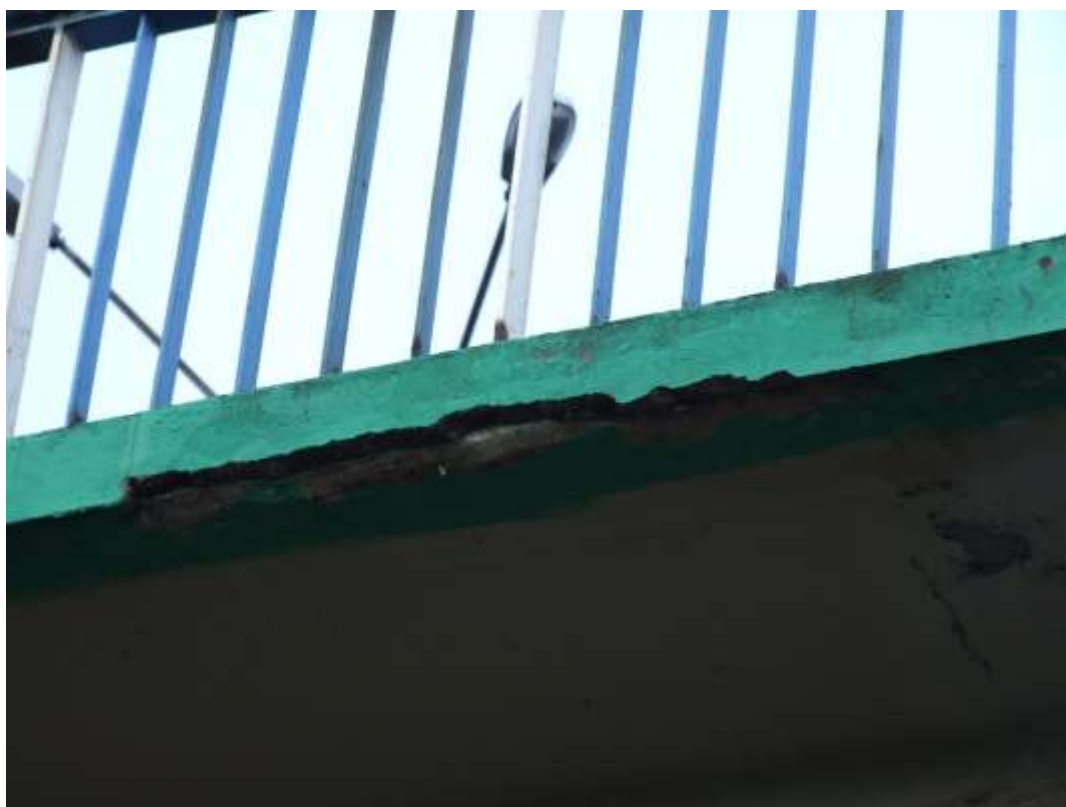
**Fot. 7. Belka gzymsowa**  
Znaczne ubytki i odspojenia betonu.

Gzymsy wykonano jako prefabrykowane, betonowe, jako element wsporników podchodnikowych. Stan oryginalnych gzymsów jest zły. Na przęsłach skrajnych podjęto próby naprawy gzymsów, dzięki czemu zostały one tymczasowo zabezpieczone przed dalszą degradacją.

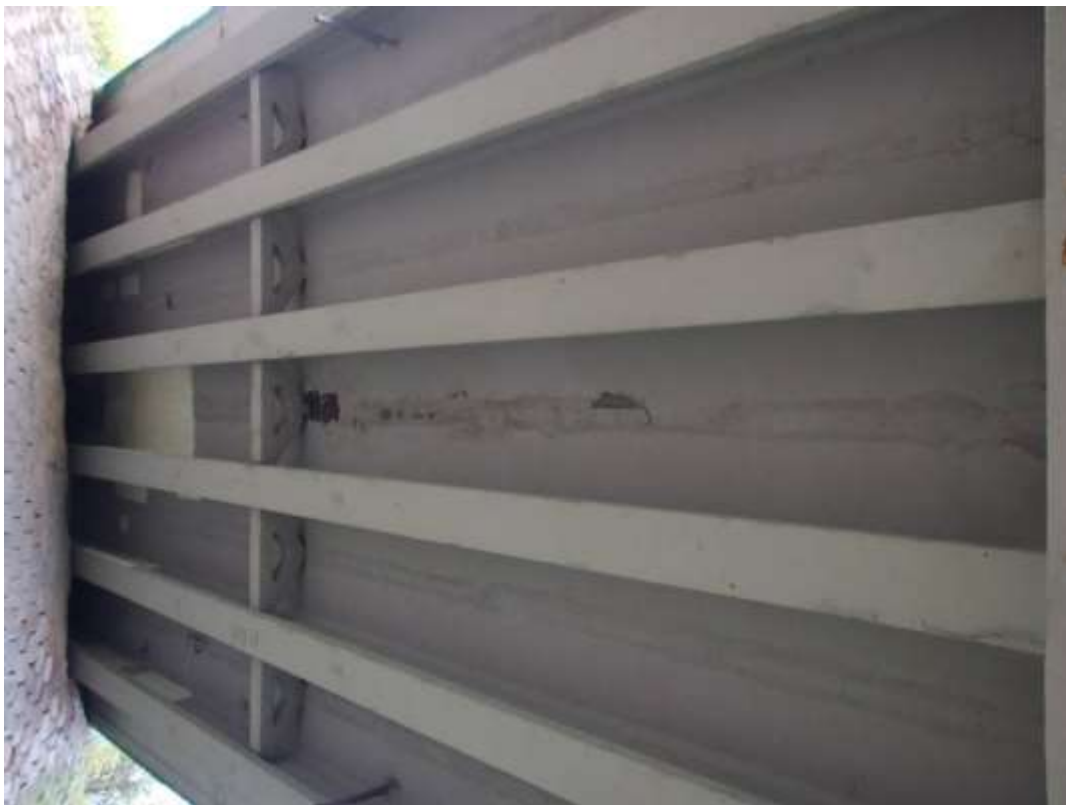
**Fot. 8. Widok od spodu przęsła**

Ubytki betonu, odstąpięte skorodowane zbrojenie, przecieki na połączeniach (zamykach) dźwigarów głównych.

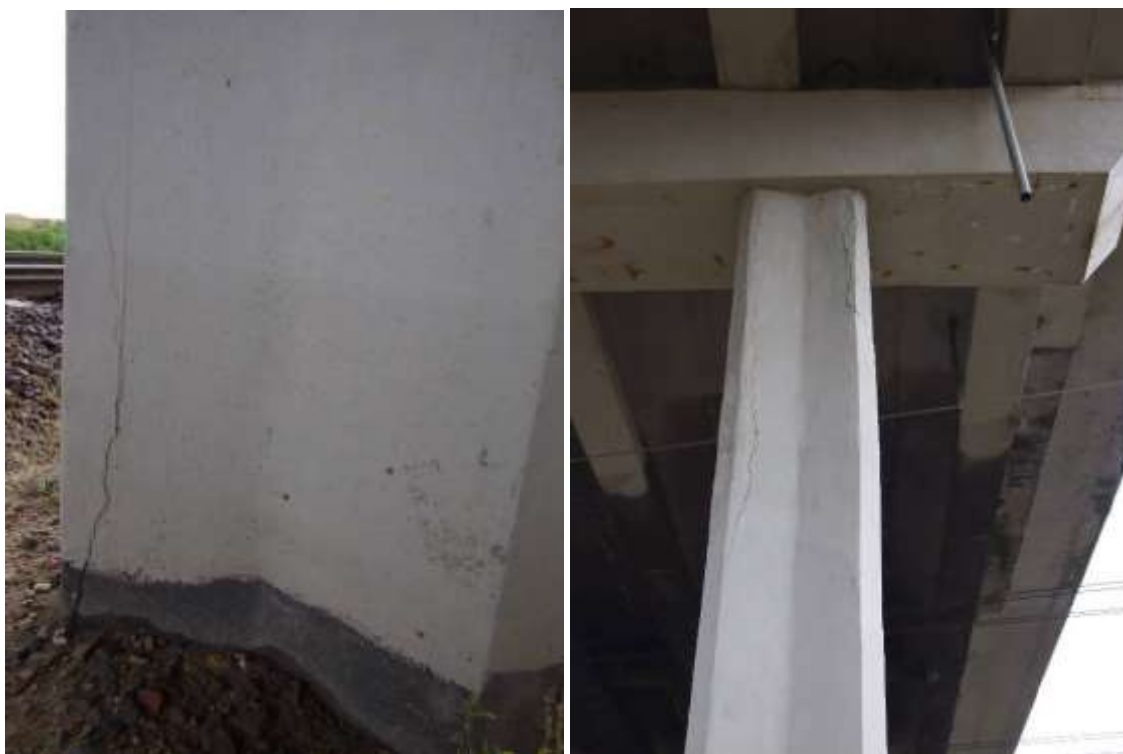
**Fot. 9. Filary – podpory pośrednie**

Liczne zarysowania i pęknięcia słupów zarówno przy podstawie jak i na połączeniu z oczepem, rdzawe zacieki na oczepach oraz słupach.

Podpory słupowe oraz filary są w złym stanie technicznym. Stwierdzono liczne pęknięcia oraz rdzawe zacieki. Stwierdzone zarysowania słupów mogą świadczyć o ich przeciążeniu – rysy na połączeniu z oczepem oraz brak pionu słupów, co może świadczyć o ich wyboczeniu.

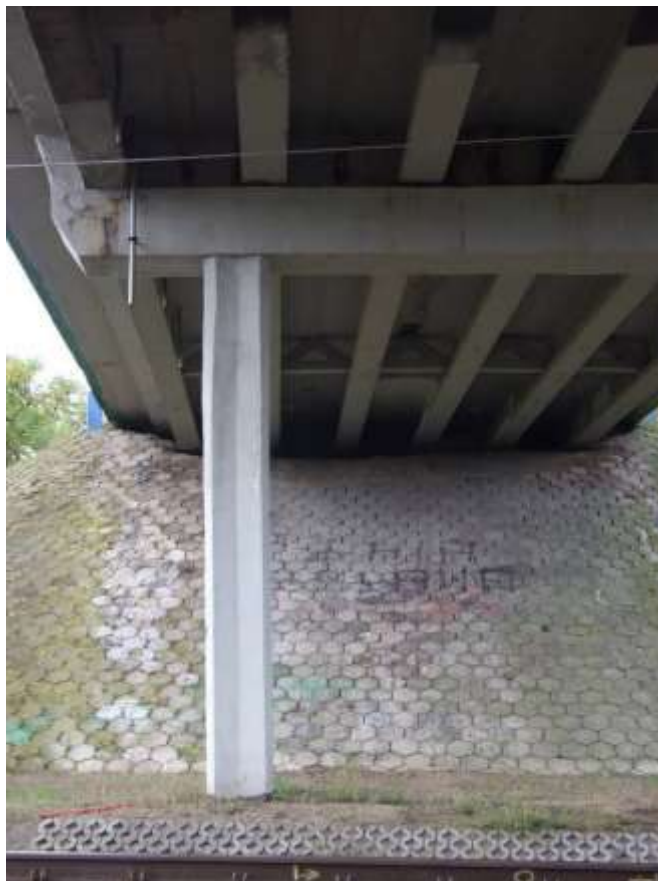
Fot. 10. Brak pionu słupów

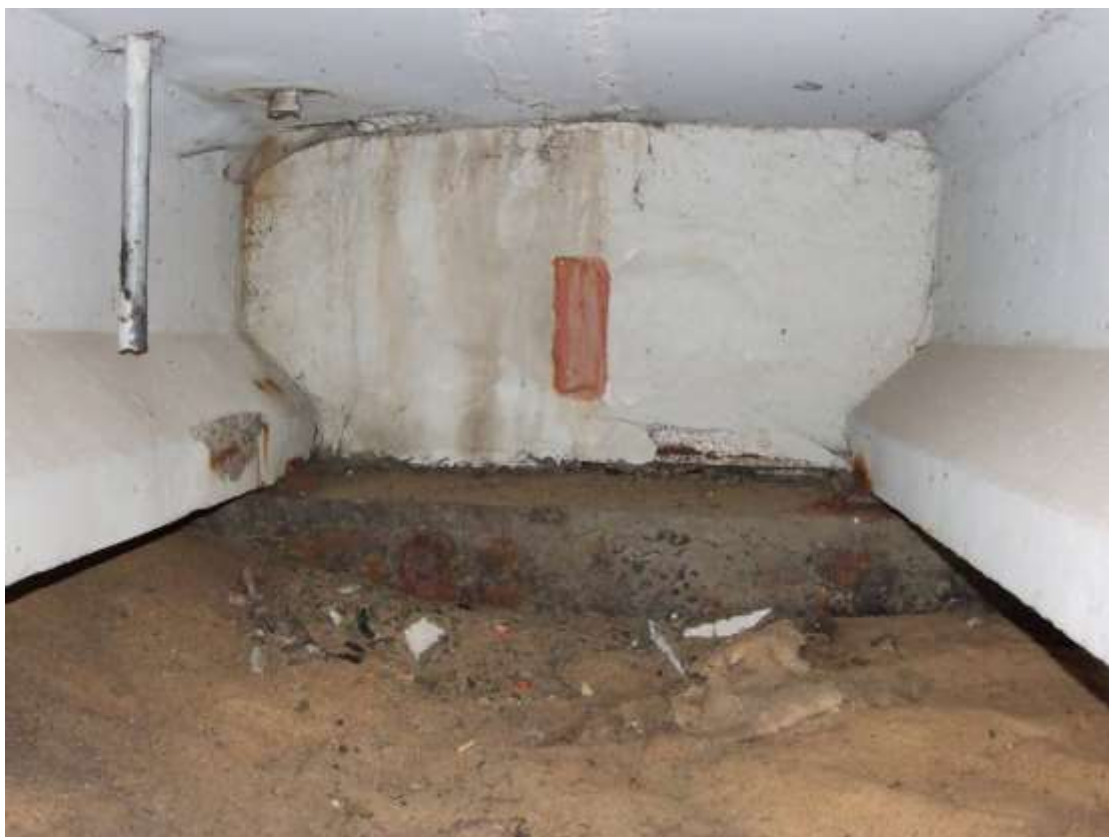
Fot. 11. Oczep i poprzecznicę czołową skrajną

Liczne spękania, ubytki betonu dźwigarów, poprzecznicę i oczepu, odłonięte zbrojenie, zacieki, zanieczyszczenia w obrębie podpór.

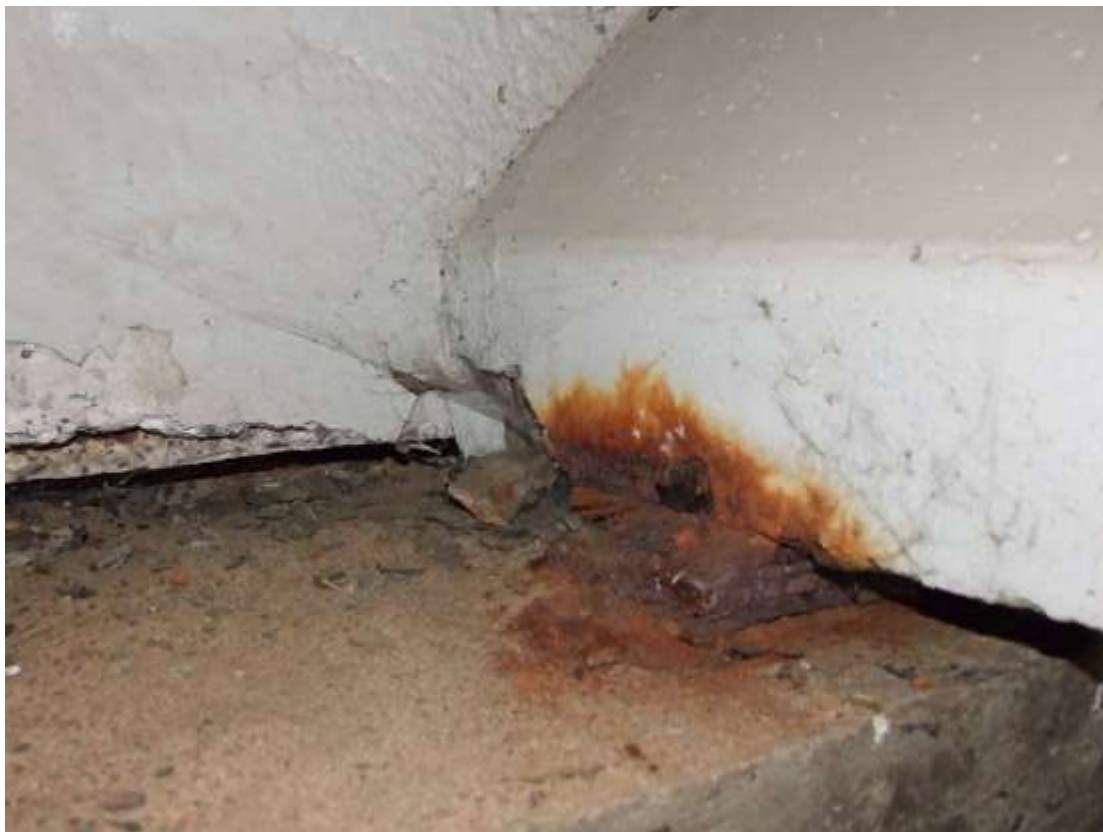
**Fot. 12. Podpora skrajna**

Silnie skorodowane żyzysko, zniszczenia uniemożliwiające prawidłowa pracę żyzyska.

Łożyska wykonano w formie blach ślizgowych, liniowo-stycznych. Stan łożysk jest bardzo zły. Poziom zniszczeń korozyjnych blach łożysk w zasadzie uniemożliwia ich poprawną pracę.

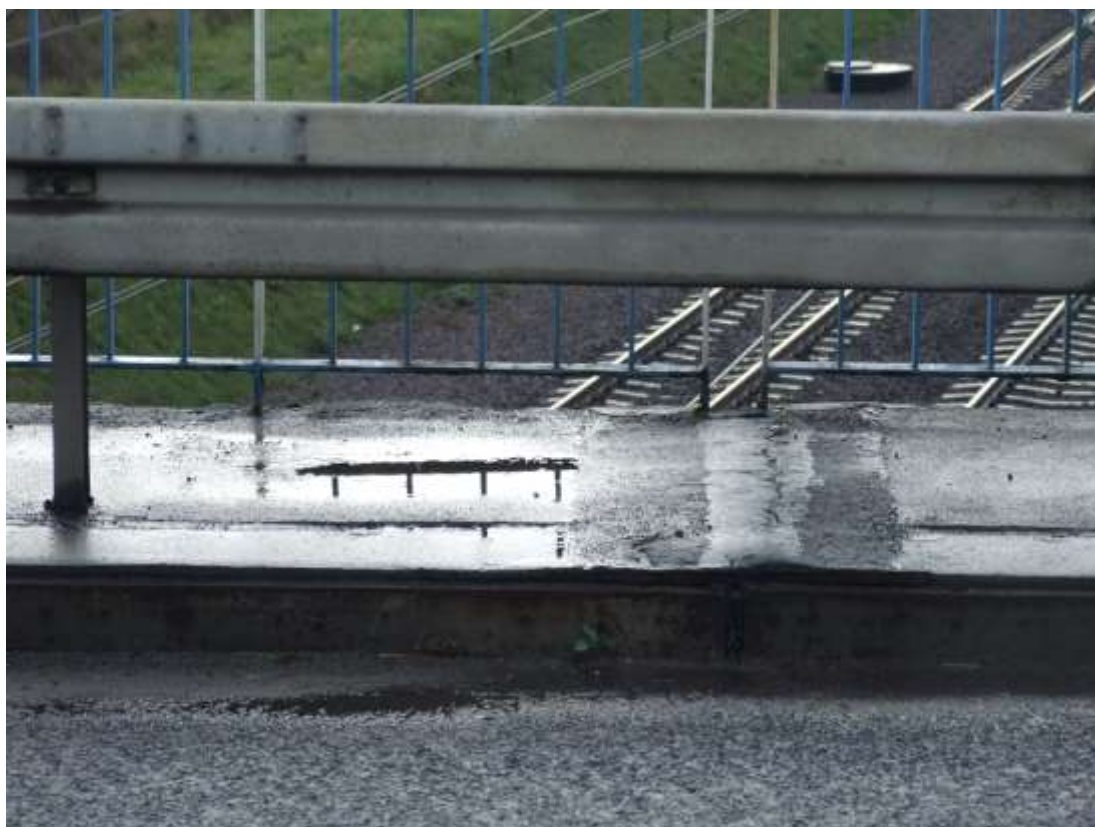
**Fot. 13. Zastoiska wody na chodnikach i jezdni**

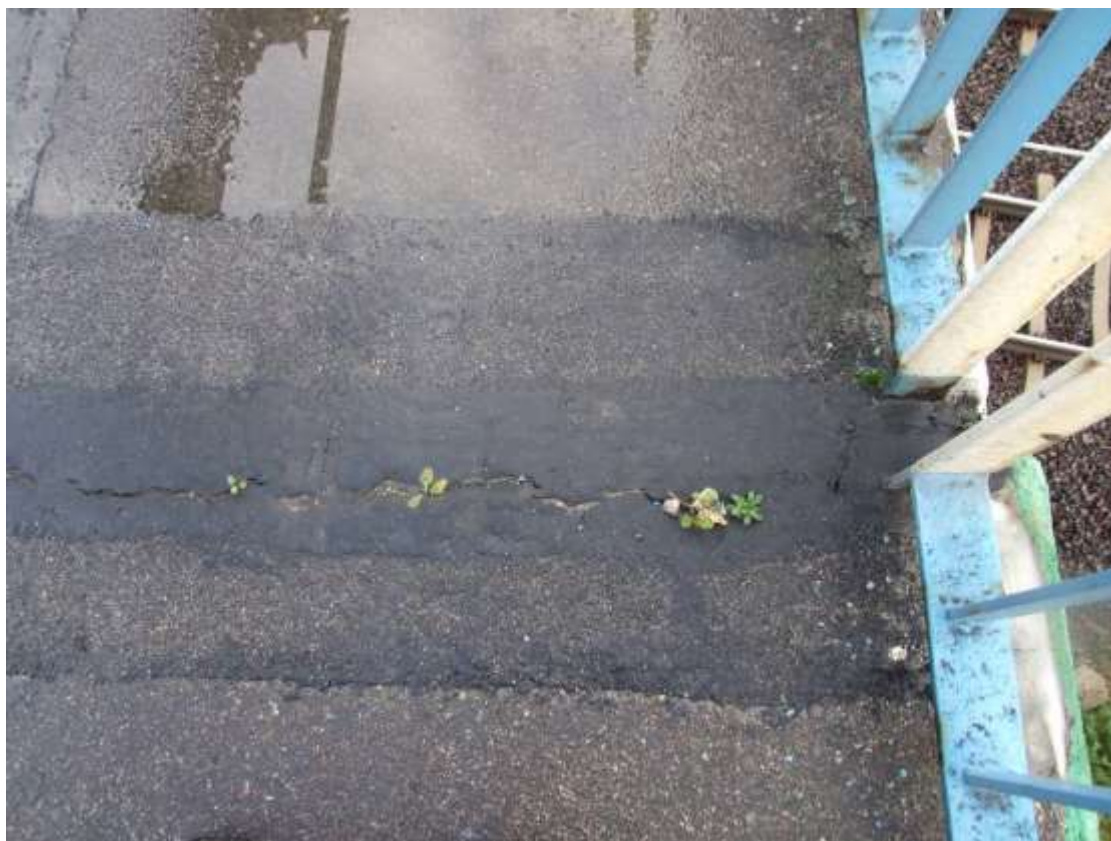
**Fot. 14. Dylatacja bitumiczna chodnika**  
Spękania i zanieczyszczenie roślinnością.

Urządzenia dylatacyjne występują jedynie na szerokości chodników. Wykonano je z mas bitumicznych. Stwierdzono ich spękania, przez co nie spełniają one swojej roli.

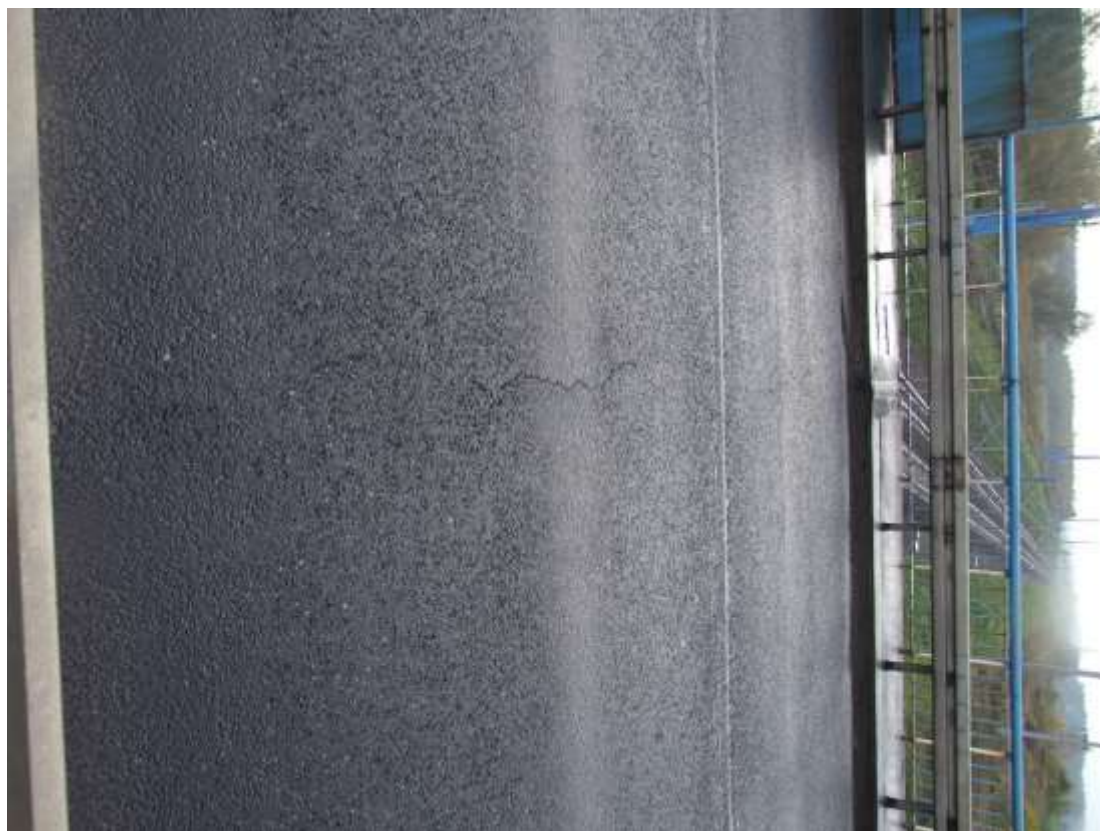
**Fot. 15. Nawierzchnia jezdni**  
Spękania poprzeczne w obrębie podpory pośredniej.

Stan nawierzchni bitumicznej jezdni na obiekcie jest dobry, jednakże mimo jej niedawnej wymiany (2016 r.), widoczne są już poprzeczne zarysowania nad przerwami dylatacyjnymi w osiach podpór pośrednich. Brak uciąglenia płyty pomostowej powoduje ostre załamania niwelety przy uginaniu się przęseł, co z kolei sprzyja powstawaniu widocznych zarysowań.

Zarysowania powstały też prawdopodobnie w wyniku niezastosowania siatek wzmacniających wtopionych w nawierzchnię bitumiczną nad podporami wiaduktu.

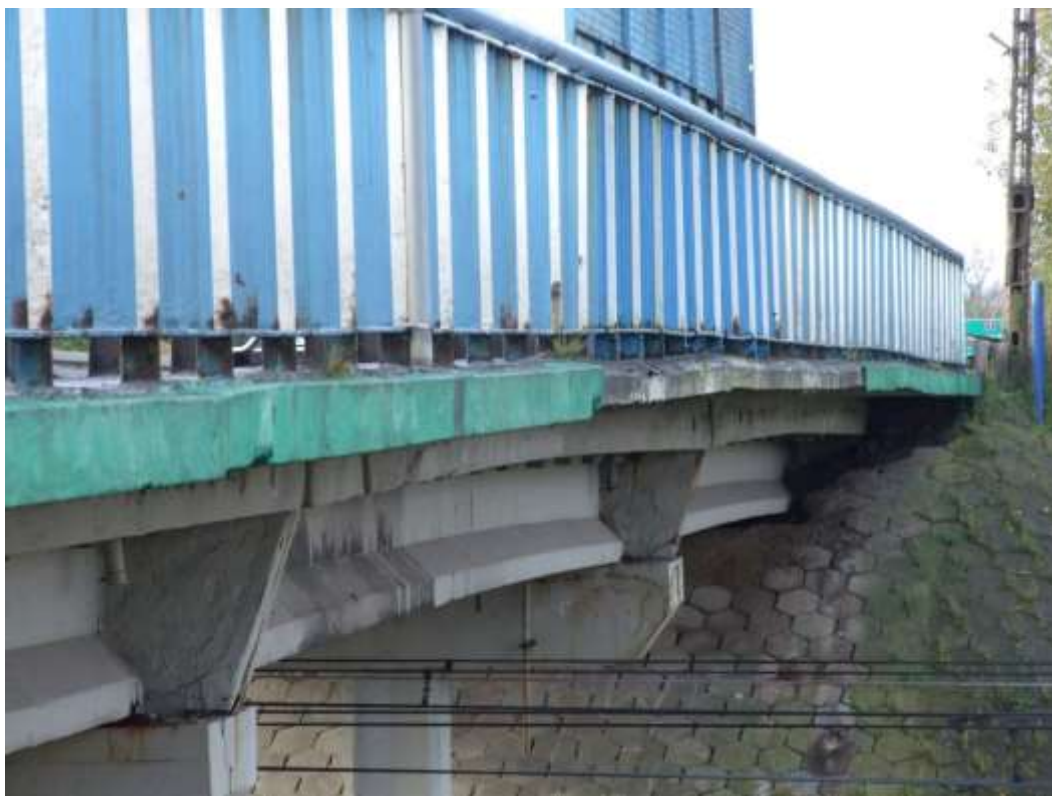
**Fot. 16. Widok z boku**

Korozja balustrady, ubytki betonu gzymsów, degradacja betonu ustroju nośnego, odstąpienie zbrojenia.

Na wiadukcie zamontowano typowe balustrady stalowe o konstrukcji z płaskowników o wysokości 1,0 m, które z czasem zostały podniesione do wysokości 1,1 m poprzez wspawanie pochwyty z rury stalowej śr. 90 mm. Zaleca się wykonanie naprawy powłok antykorozyjnych poprzez: całkowite usunięcie powłoki antykorozyjnej w miejscach znacznych ognisk korozji, oczyszczenie powierzchni w miejscach występowania korozji powierzchniowej i rdzawych zacieków oraz naniesienie nowych warstw antykorozyjnych w ww. miejscach. Przed malowaniem, powierzchnie stalowe oczyścić i odtłuścić. Kolorystyka balustrad bez zmian. W miarę możliwości, dylatacje pochwyty nad przerwami dylatacyjnymi przesmarować smarem grafitowym.

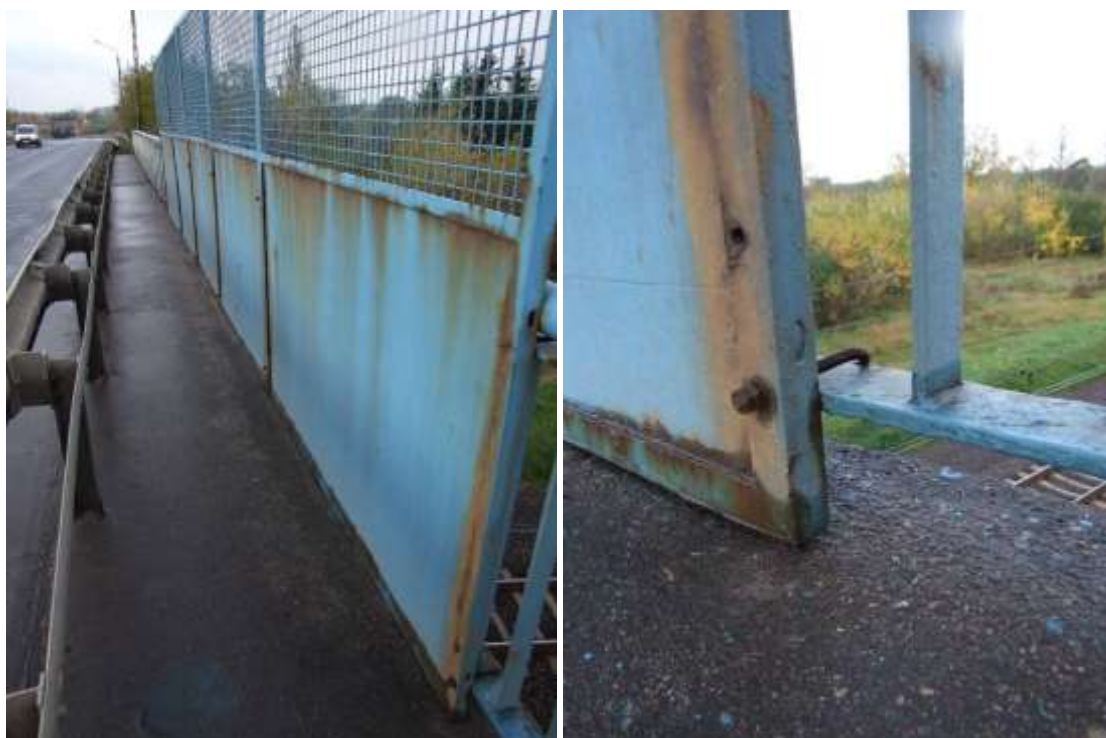
**Fot. 17. Osłony przeciwporażeniowe**

Punktowa korozja powierzchniowa stali, rdzawe naloty.

Stan balustrad i osłon przeciwporażeniowych jest dostateczny. Pod powłokami antykorozyjnymi wyraźnie widać efekty korozji stali, jednak stan powłok malarskich świadczy o ich relatywnie niedawnej naprawie. Stwierdzono szereg punktów korozji powierzchniowej oraz rdzawych nalotów, jednak nie zagrażają one na tą chwilę utracie właściwości użytkowych opisywanych elementów.

Ostony przeciwporażeniowe należy zdemontować, usunąć z nich warstwy antykorozyjne poprzez piaskowanie oraz wykonać nowe powłoki malarskie. Kolorystyka bez zmian. Przy ponownym montażu należy zwrócić szczególną uwagę na położenie oston względem osi torów kolejowych - tak, aby ich lokalizacja spełniała wymagania Rozporządzenia Ministra Transportu i Gospodarki Morskiej z dnia 30 maja 2000 r. w sprawie warunków technicznych, jakim powinny odpowiadać drogowe obiekty inżynierskie i ich usytuowanie, § 276 ust. 1 pkt 1.
