Inwestor:	
<p align="center">Skarb Państwa - Generalny Dyrektor Dróg Krajowych i Autostrad Oddział Generalnej Dyrekcji Dróg Krajowych i Autostrad w Warszawie Ul. Mińska 25 03-808 Warszawa</p>	
Jednostka projektowa:	
<p align="center">JAKUB NITECKI DORADZTWO TECHNICZNE ul. Oksińskiego 8A, 98-200 Sieradz e-mail: j.nitecki.dt2016@gmail.com</p>	
Zamierzenie budowlane:	
„Projekt remontu wiaduktu nad drogą S7 w km 445+150 w m. Kamień”	
Obiekt budowlany:	
Wiadukt nad drogą S7 w km 445+150 w m. Kamień	
Adres:	
- Gmina Białobrzegi, powiat białobrzezki, województwo mazowieckie.	
Temat opracowania:	
„Projekt remontu wiaduktu nad drogą S7 w km 445+150 w m. Kamień”	
Nazwa opracowania:	
PROJEKT WYKONAWCZY

Nr archiwalny:	Stadium:	Data:
1/GDDKIA_OW/2019	PROJEKT WYKONAWCZY	10.2019 r.

Przedmiotem opracowania jest remont wiaduktu nad drogą S7 w km 445+150 w m. Kamień (Białobrzegi).

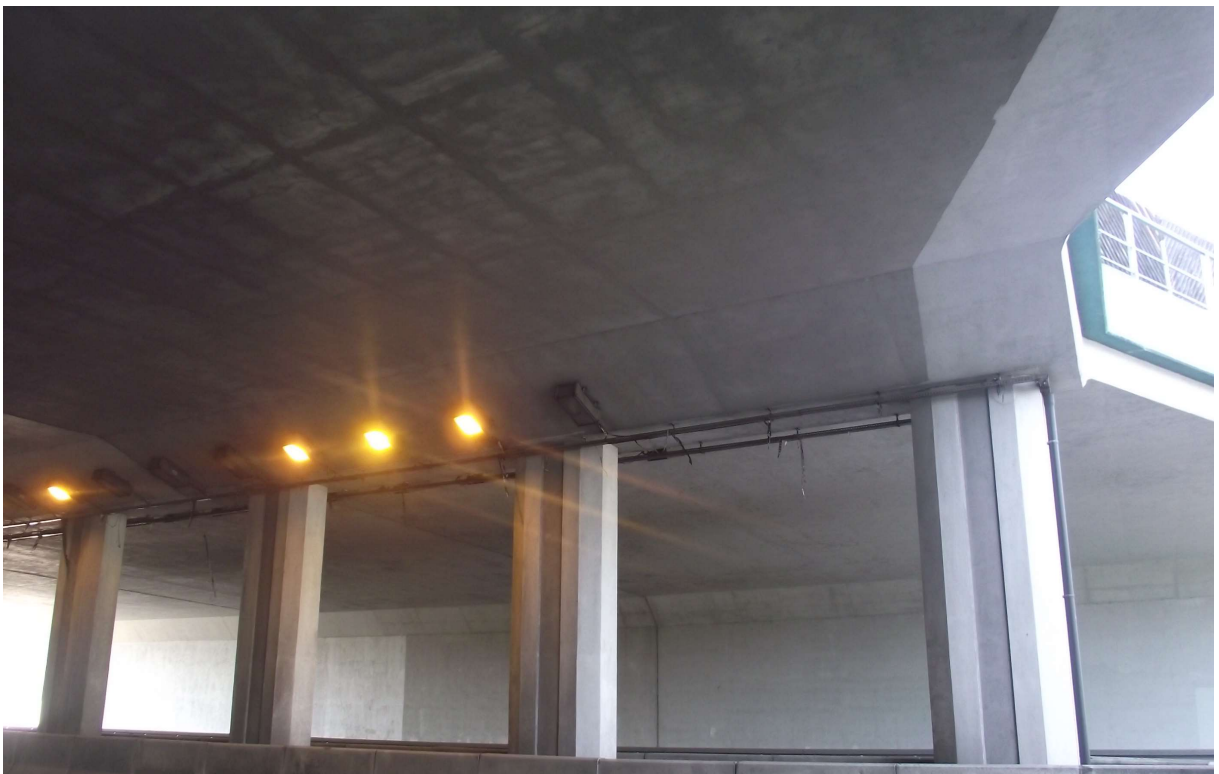
Fot. 4.2 Widok od spodu w kierunku Radomia – wschodnia strona obiektu

Nad jezdnią prawą (w kierunku Radomia od strony Warszawy) widoczne są liczne przebarwienia i zarysowania betonu. Szerokość rys w tym miejscu nie przekracza 0,15mm. Przebarwienia i rysy mogły wskazywać na zbyt małą otulinę, gdyż wyglądają jak odbicie zbrojenia dolnej siatki. Dlatego też zmierzono za pomocą przyrządu do pomiaru grubości betonu „Proceq” grubość otuliny. Jednak wyniki pokazały iż otulina jest zgodna z normą (od 28mm do 35mm).

- Demontaż oświetlenia (renowacja powłoki ochronnej konstrukcji wsporczej okablowania)
- Iniekcja rys o rozwarości 0,2 mm lub większej
- Pogrubienie otuliny spodu konstrukcji za pomocą torkretowania
- Wykonanie zabezpieczenia antykorozyjnego betonu powłoka półelastyczna
- Montaż oświetlenia
