SPRAWOZDANIE NR 281/ZDN/2017
POMIAR KONSTRUKCJI NAWIERZCHNI

Data opracowania:	06.04.2017
Nazwa i adres Klienta:	GDDKiA O/Warszawa, ul. Mińska 25, Wydział Dróg i Sieci Drogowej Z.1
Nr zlecenia:	8/Z.1/2017 z dnia 17.03.2017
Budowa / droga:	Droga Krajowa nr 62 i 63, skrzyżowanie Sokołów Podlaski, ul. Długa
Odcinek / etap:	DK62: od km 310+027 - do km 310+288
Nr próbki wg T-1:	393/498/2017/ZDN - 394/498/2017/ZDN
Nr próbki wg Klienta:	-
Miejsce pomiaru:	DK62, SP, km 310+120 oraz DK62, JL, SL, km 310+280
Dokument odniesienia:	-
Data pomiaru:	03.04.2017

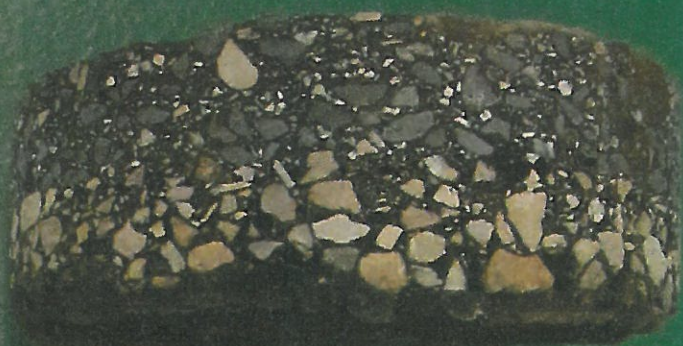
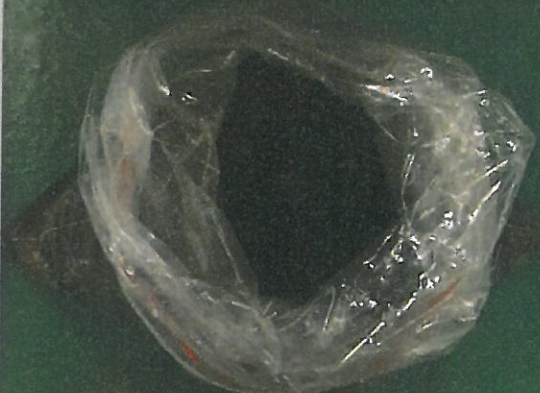
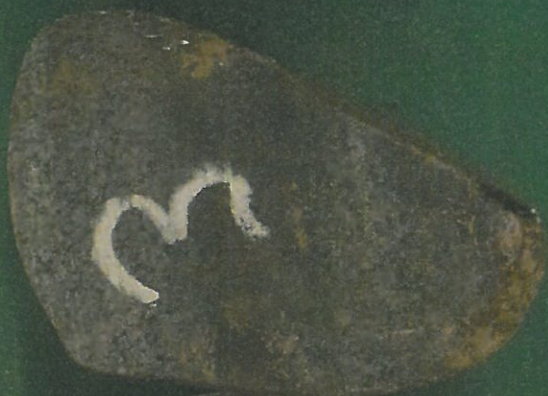
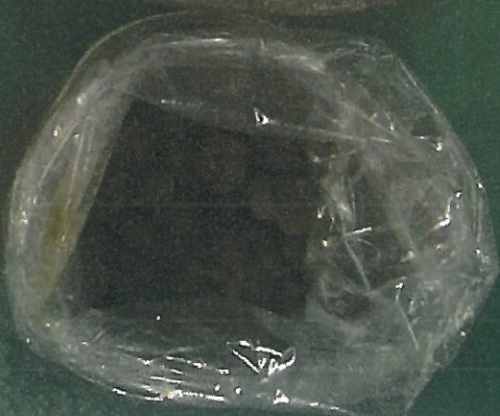
DK62, SP
km 310+120

Nr próbki wg T-1	Lokalizacja odwiertu	Rodzaj warstwy	Grubość warstwy, [mm]	Uwagi
393/498/2017/ZDN	DK62, SP, km 310+120	mieszanka mineralno-asfaltowa	40	-
		mieszanka mineralno-asfaltowa	35	-
		podsyпка	25	-
		bruk	180	-
		pospółka	poniżej	-
394/498/2017/ZDN	DK62, JL, SL, km 310+280	mieszanka mineralno-asfaltowa	30	-
		mieszanka smołowa	30	-
		bruk	110	-
		piasek gruby na pograniczu piasku średniego ze żwirem	poniżej	-
