Opinia numer: 06/01/2015/AZ

Zadanie: Określenie wartości rynkowej pojazdu w stanie uszkodzonym.

Marka: FIAT Model pojazdu: Seicento 0.9 Kat.
Wersja: S Nr rejestracyjny: GWM 6095 Rok prod.: 1998
Rodzaj pojazdu: Samochód osobowy

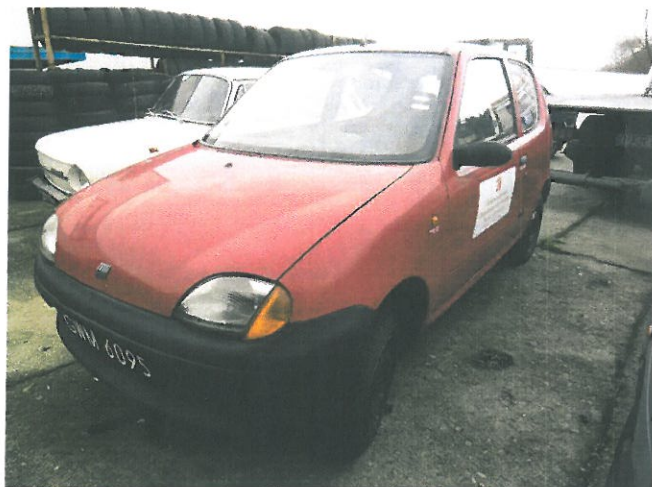
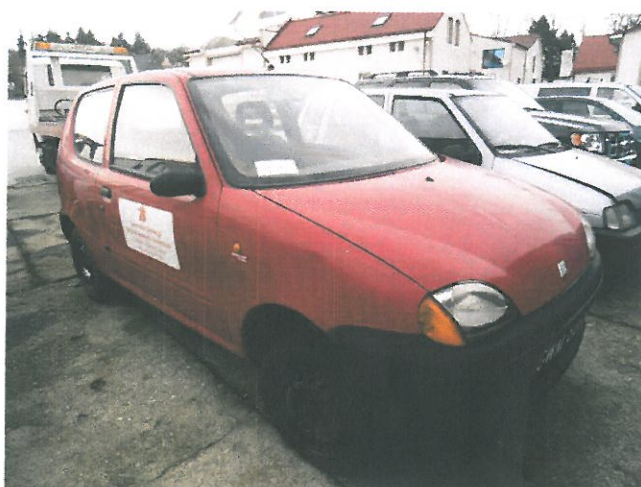
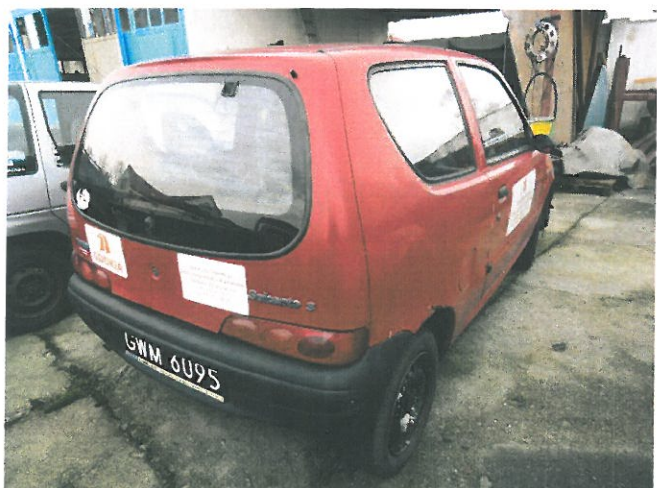
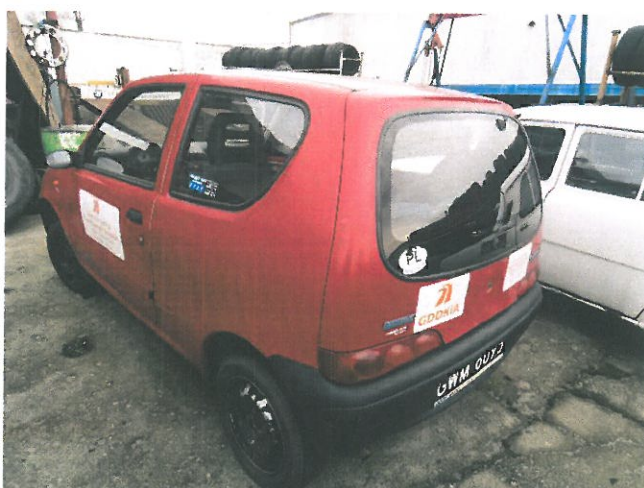
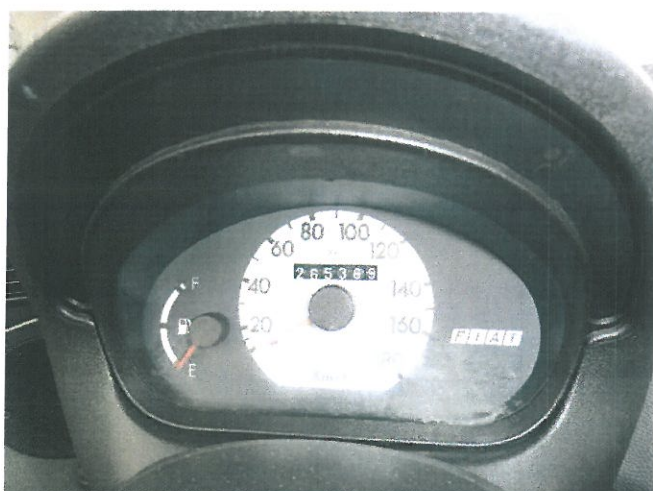
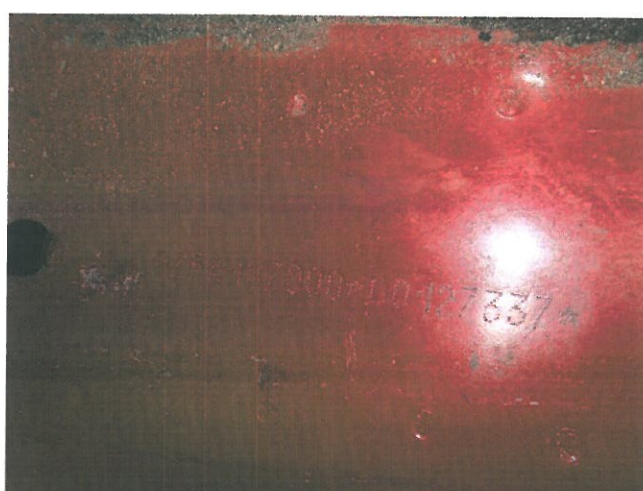
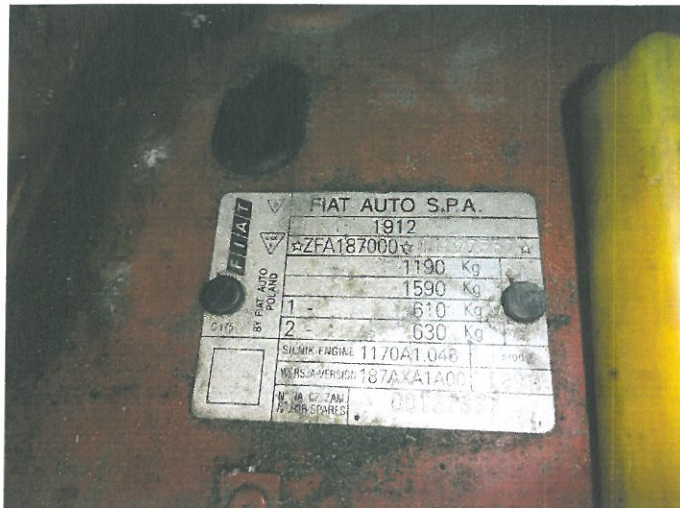
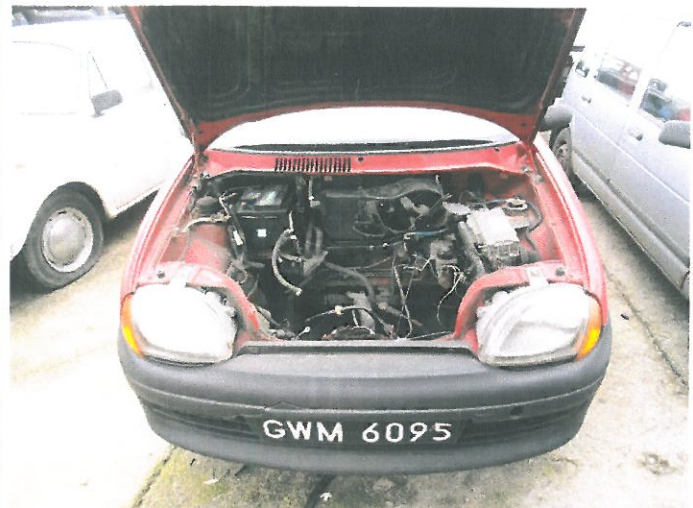
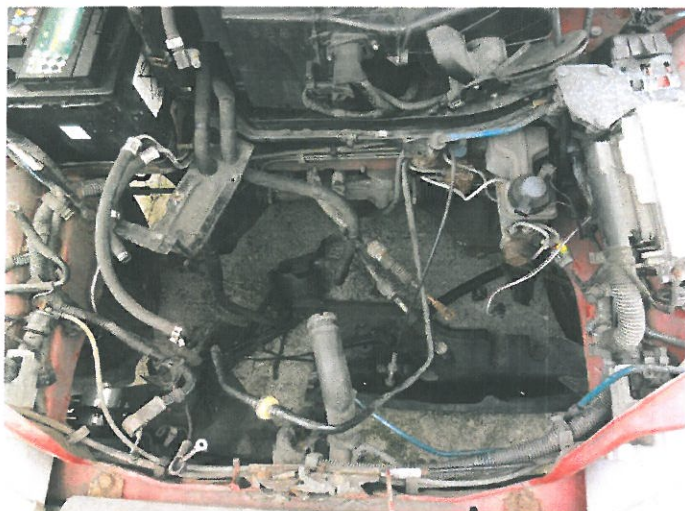
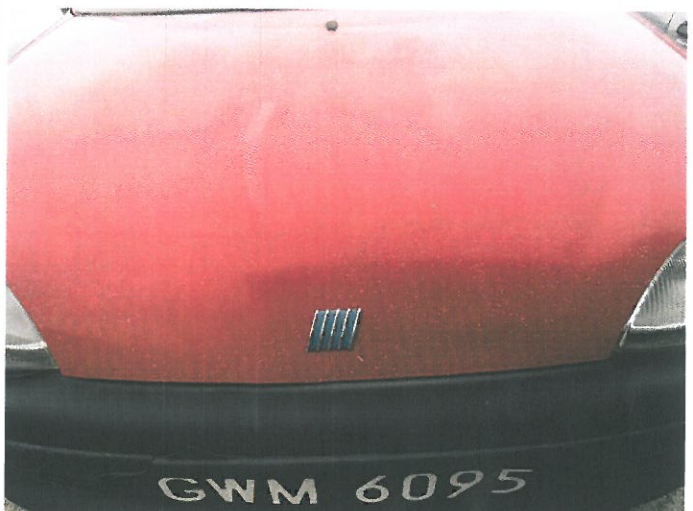
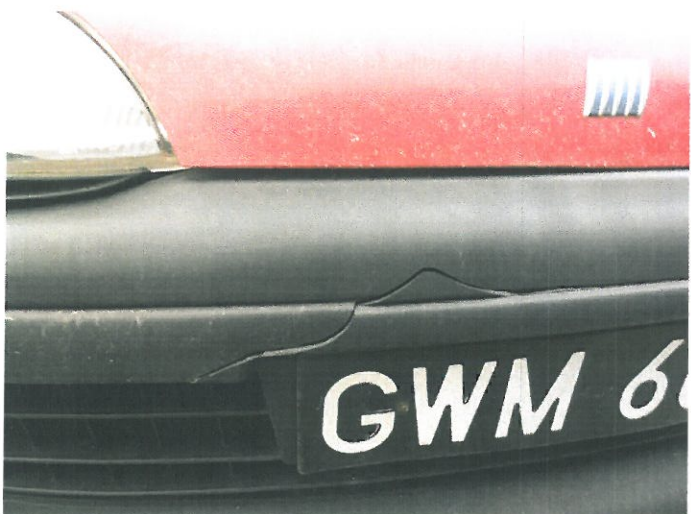
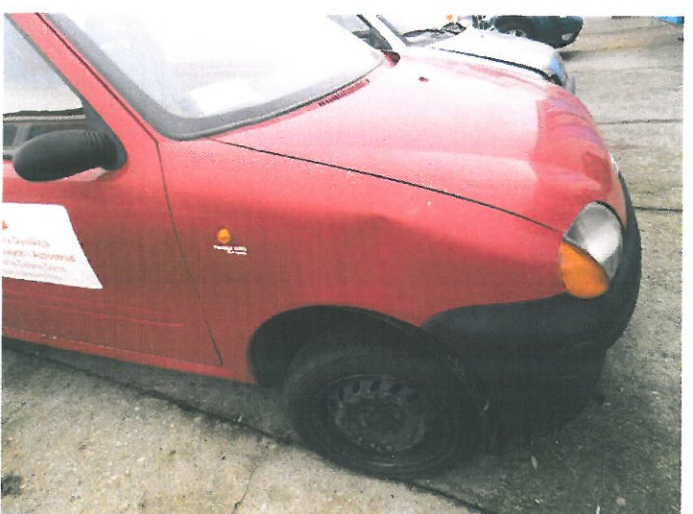
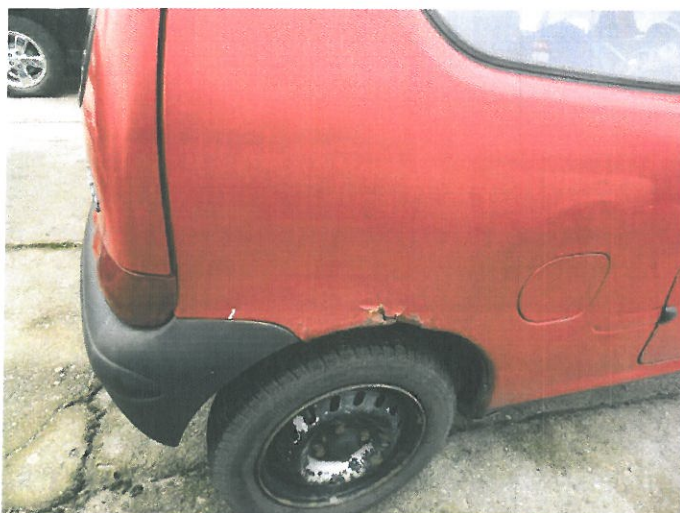
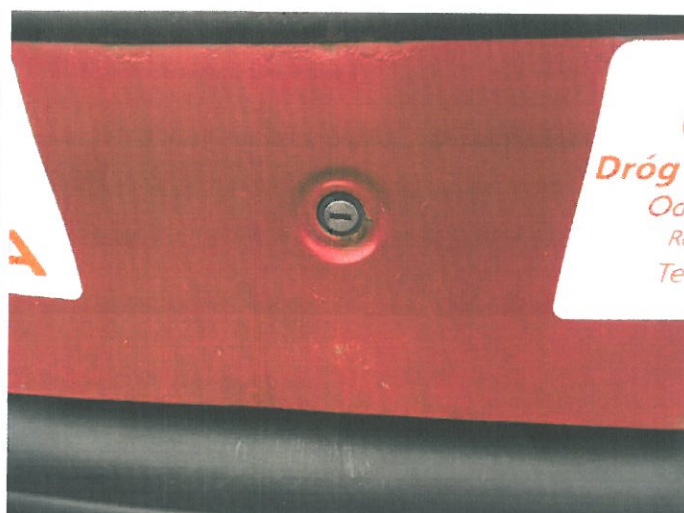
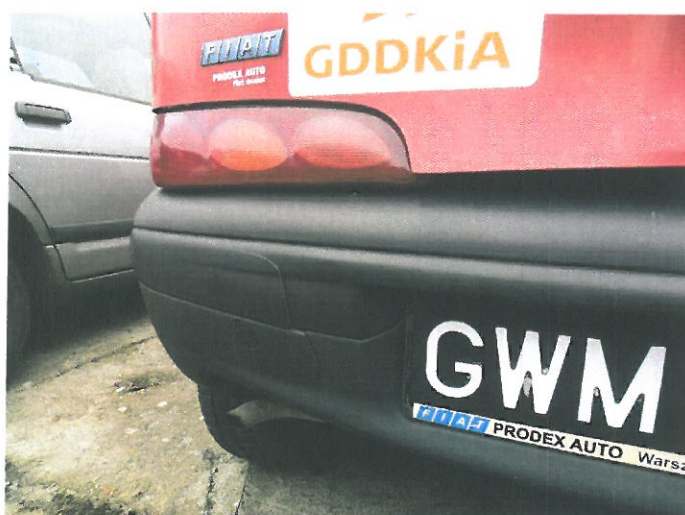
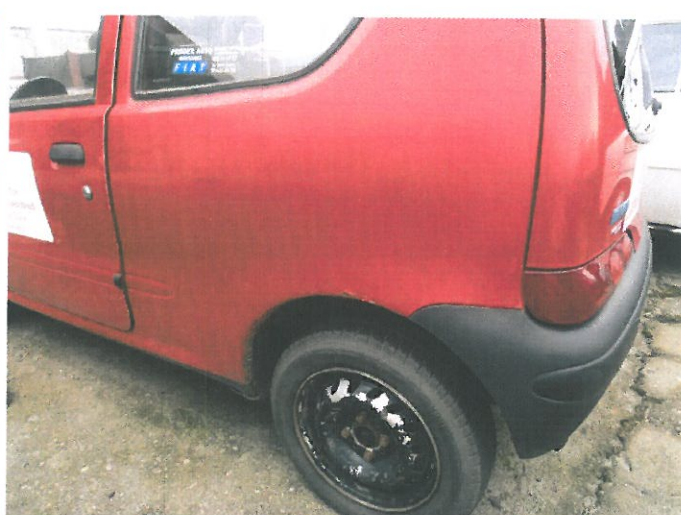
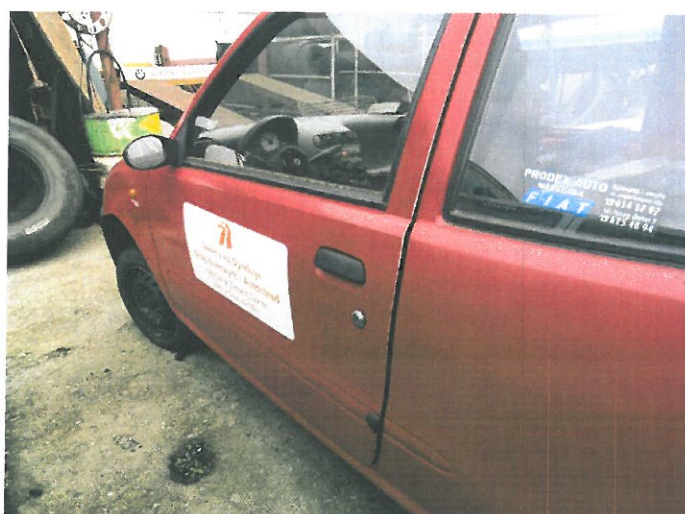
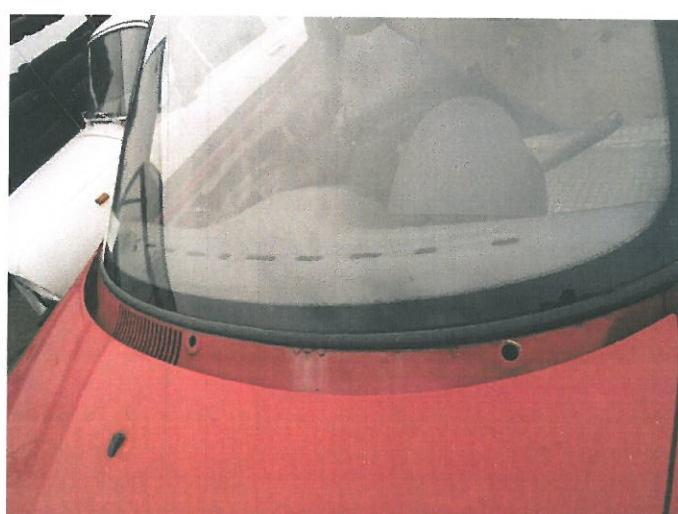
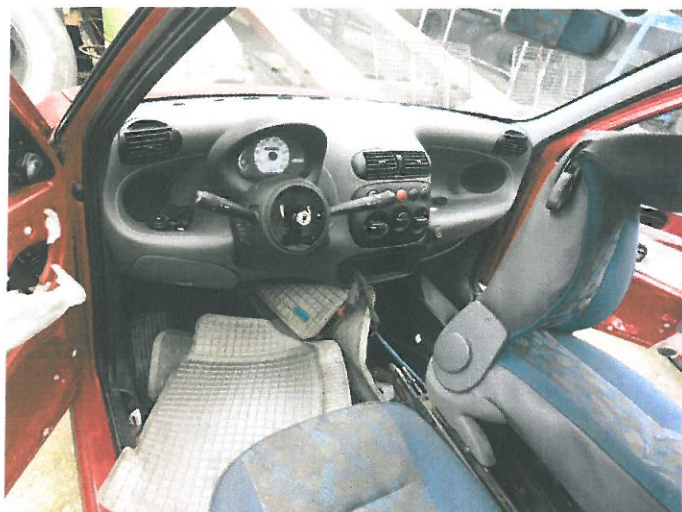
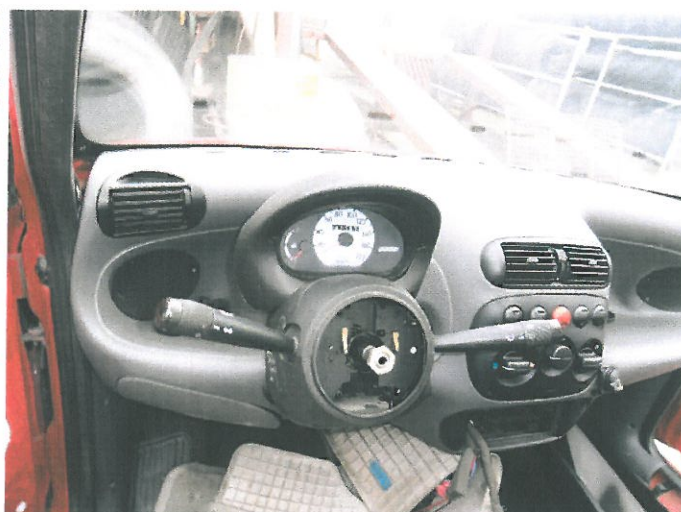
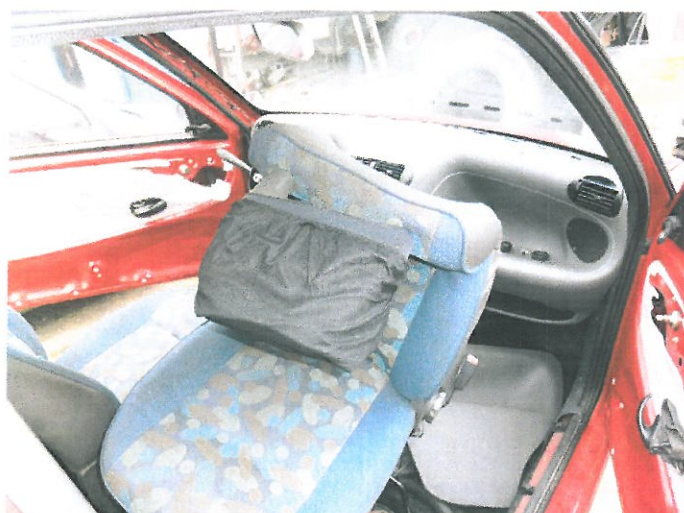
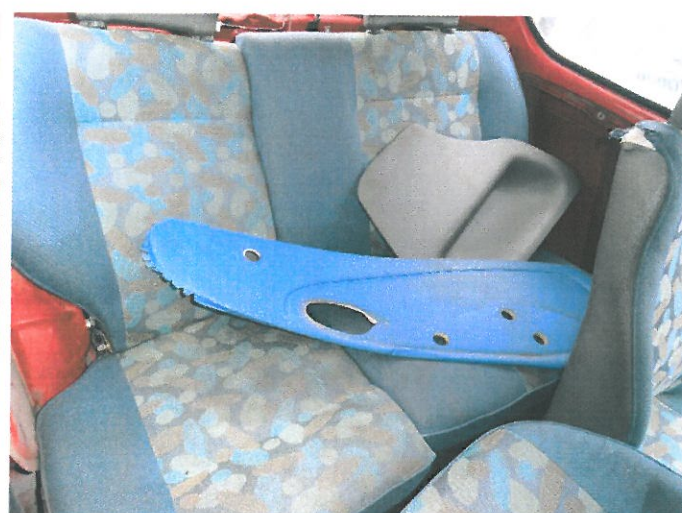
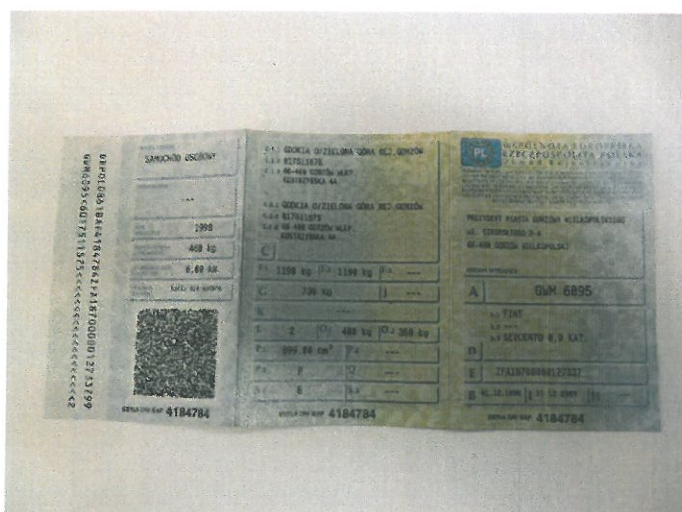
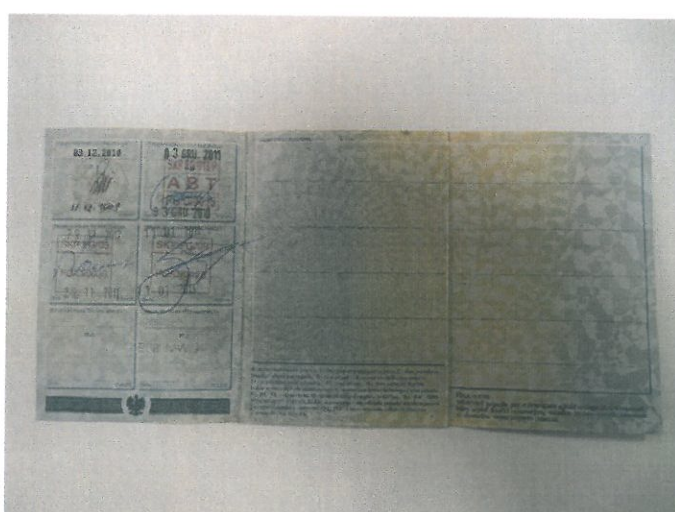
DOKUMENTACJA FOTOGRAFICZNA

L.p.	Nazwa elementu	Lewy/Prawy
1 Nadwozie lakierowane		
1	Pokrywa przednia	
2	Błotnik przedni	P
3	Drzwi boczne	L
4	Drzwi tyłu nadwozia	
5	Błotnik tylny	L i P

L.p.	Nazwa elementu	Lewy/Prawy
2 Wyposażenie nadwozia		
1	Zderzak przedni kpl.	
2	Zderzak tylny kpl.	
3	Fotel przedni kpl.	P

L.p.	Nazwa elementu	Lewy/Prawy
2 Wyposażenie nadwozia		
1	Zespół wycieraczek szyby przedniej	
2	Koło kierownicy	
3 Silnik z osprzętem		
3	Blok silnika z tłokami, wałem korbowym i kołem zamachowym	
4	Głowica silnika kpl.	
5	Napęd rozrządu z obudową	
6	Pokrywa zaworów	
7	Miska olejowa	
8	Pompa oleju	
9	Pompa wodna z termostatem	
10	Układ wtrysku paliwa	
11	Rozdzielacz zapłonu z przewodami wysokiego napięcia	
12	Kolektor ssący	
13	Kolektor wydechowy	
14	Sprzęgło kpl.	
15	Alternator	
16	Rozrusznik	
4 Układ napędowy		
17	Półś z przegubami	L
18	Obudowa zespołu napędowego i sprzęgła	
19	Elementy wewnętrzne zespołu napędowego
