Zamierzenie budowlane:	Projekt Ochrony Przeciwpowodziowej w Dorzeczu Odry i Wisły Kontrakt 5.4 Nadzór projektowo-konstrukcyjny nad robotami, Zarządzanie Projektem, Pomoc Techniczna i Szkolenia oraz wsparcie i wzmocnienie potencjału instytucjonalnego JRP dla RZGW w Szczecinie
Adres inwestycji:	Miasto: KOSTRZYN NAD ODRĄ Województwo: LUBUSKIE
Branża:	MOSTOWA
Rodzaj opracowania:	EKSPERTYZA REWIZJA Z DNIA 25.07.2017 r.
Przedmiot opracowania:	1B.5 Przebudowa mostów w celu zapewnienia minimalnego prześwietu – Most drogowy w km 0+000 drogi krajowej nr 22 w Kostrzynie nad Odrą (km 614,9 rzeki Odry)
Spis zawartości:	str. 2
Kategoria obiektu budowlanego:	XXVIII
Numery ewidencyjne działek:	-
Uzgodnienia:	-
Numer projektu:	353688

Inwestor:	  <p>Regionalny Zarząd Gospodarki Wodnej w Szczecinie (RZGW Szczecin) Tama Pomorzańska 13 70-030 Szczecin</p>
-----------	---

Katowice, maj 2017r.

<p>Jednostka projektowa: SWECO</p>		<p>Sweco Consulting Sp.z o.o. 65-164 Poznań, ul. Złotowska 35; Tel. (0-61) 864 93 00; Fax. (0-61) 864 93 01</p>		<p>Sweco Consulting Sp.z o.o. Biuro w Szczecinie 71-641 Szczecin, ul. Lyskowskińskiego 16; Tel. 605 071 242</p>	
<p>Zamawiający: Regionalny Zarząd Gospodarki Wodnej

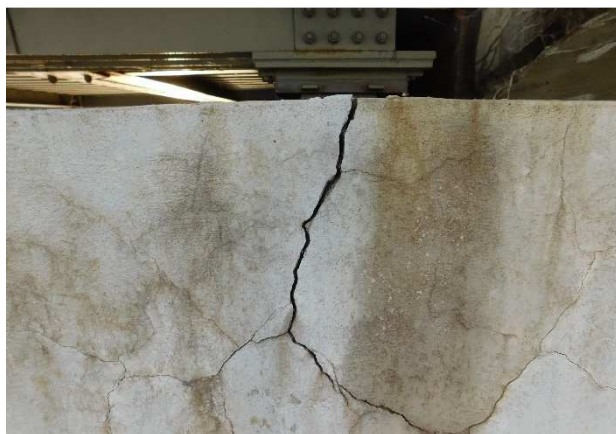
- Podłużne ciosy podłożyskowe na wszystkich filarach posiadają liczne zarysowania o różnej rozwarości od 0,2 do 1,2 mm. Rysy mają charakter skurczowy i nie stanowią zagrożenia dla bezpieczeństwa konstrukcji.
- Drobne ogniska korozji powierzchniowej na elementach łożysk.

Z uwagi na zarysowania stan techniczny ciosów podłożyskowych oceniono na niepokojący.

Fot 3.66 Znacznie spękany bok ciosu podłożyskowego na filarze P4.
