RAPORT Z PRZEGLĄDU SZCZEGÓŁOWEGO OBIEKTU MOSTOWEGO

Nazwa obiektu: wiadukt nad A4 w m. Kraków

JNI: 01024190

Wrzesień 2013 r.

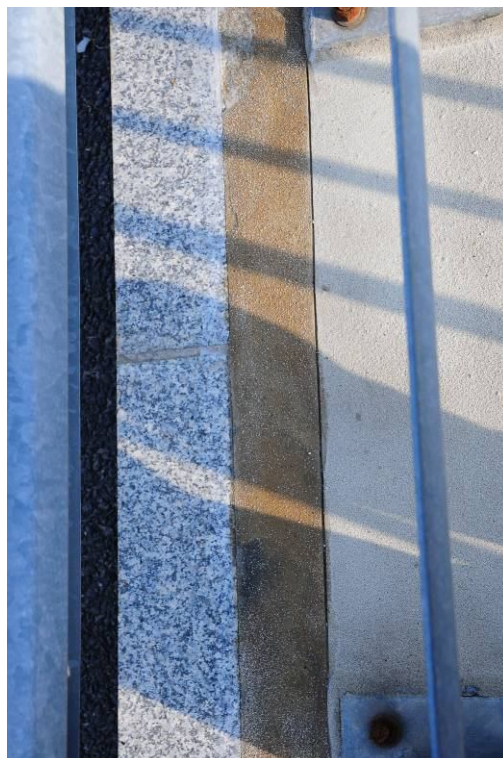
Fot. 15. Widok na krawężnik i kapę chodnikową od strony Katowic nad podporą nr 4. Niedokończona naprawa nawierzchni chodnika, brak wierzchniej warstwy i uszczelnienia styków przy krawężniku na całej długości wiaduktu.

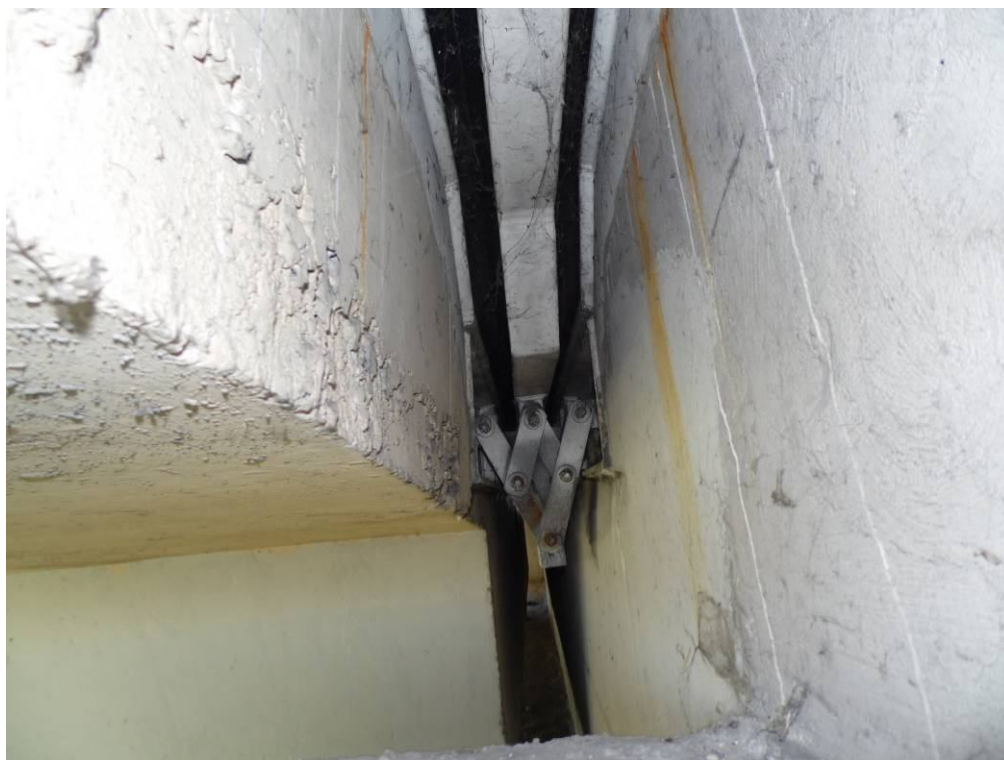
Fot. 42. Widok od dołu na urządzenie dylatacyjne nad przyczółkiem od strony Krakowa. Widoczne rdzawe i wapienne zacieki na powierzchni dźwigara i ścianki zapleczonej od poziomu dolnego betonowania wnętrza dylatacyjnej powstałe w wyniku nieszczelności na styku wnętrza dylatacyjnych i ścianki zapleczonej oraz dźwigara, raki betonu zakończenia dźwigara.

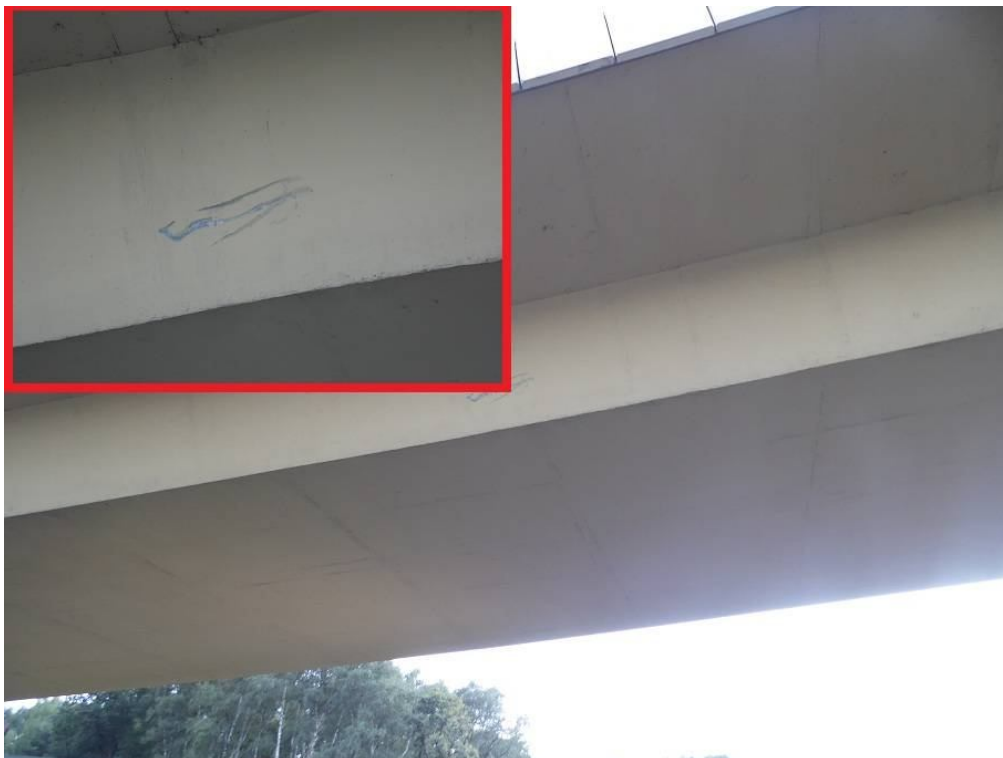
Fot. 48. Widok od strony Tarnowa na dźwigar w przęśle nr 4. Zadrapanie bocznej powierzchni dźwigara.

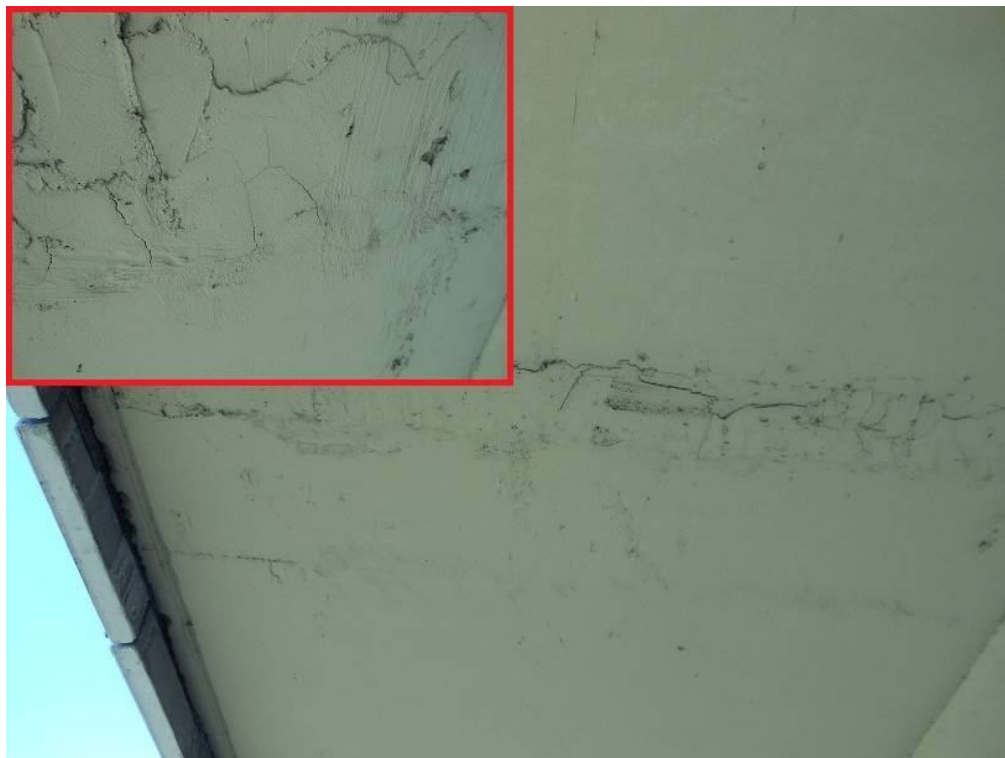
Fot. 50. Widok na wspornik podchodnikowy od strony Katowic nad podporą nr 3. Niestaranne wykonanie i zarysowanie naprawy powierzchniowej w miejscu przerwy technologicznej w betonowaniu konstrukcji nośnej.

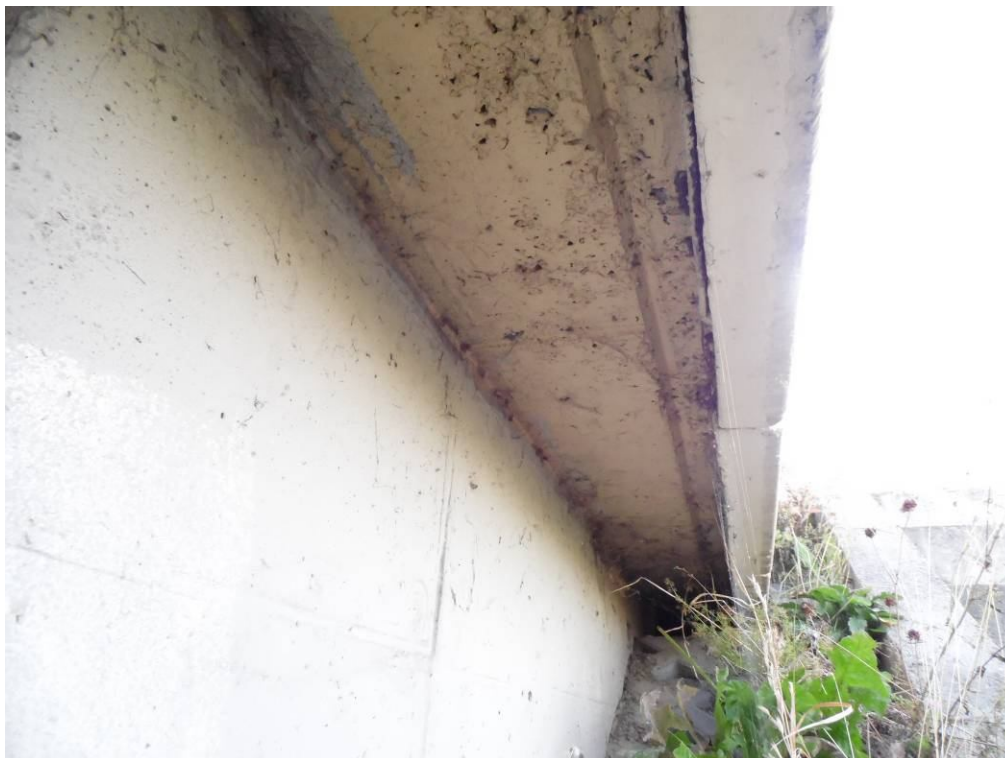
Fot. 54. Widok od strony Tarnowa na wspornik skrzydełka przyczółka od strony Krakowa.
Raki na powierzchni betonu powstałe w wyniku niedostatecznego zagęszczenia mieszanki betonowej.

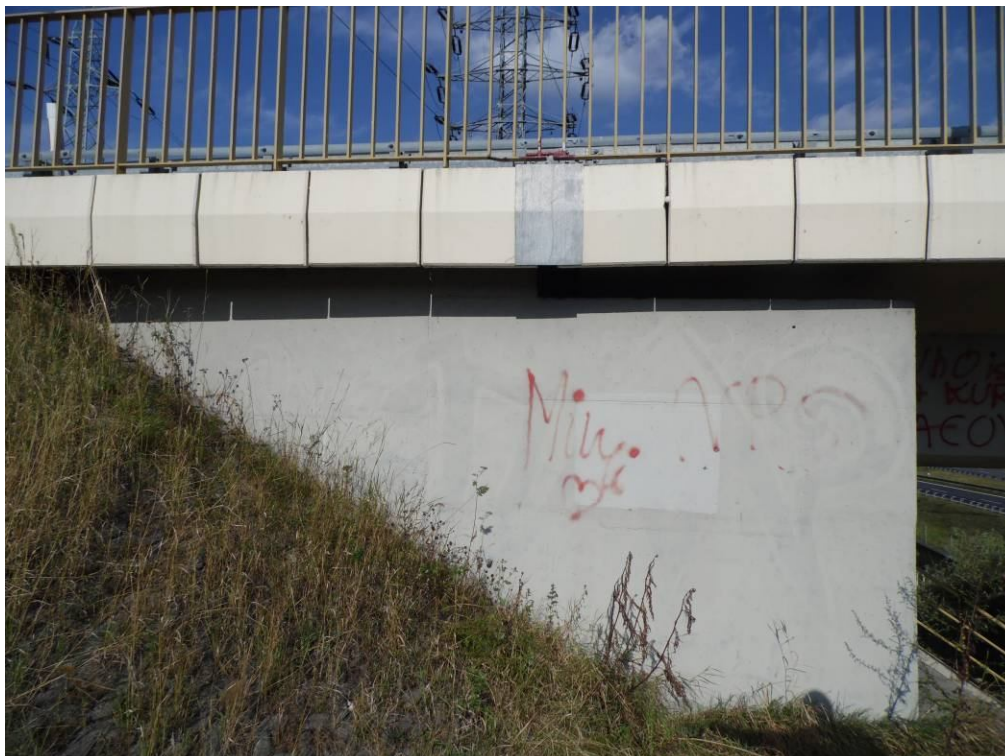
Fot. 56. Widok od strony Katowic na skrzydełko przyczółka od strony Krakowa. Zanieczyszczenia w postaci graffiti.

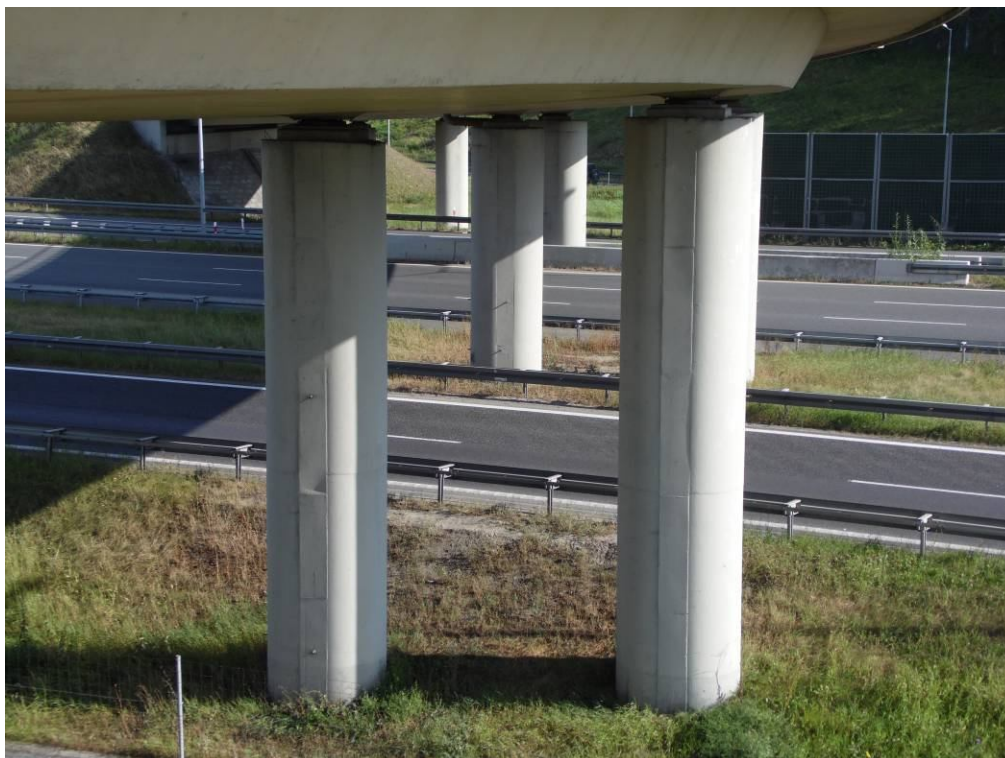
Fot. 62. Widok od strony Krakowa na podpórę nr 2. Nierówności powierzchni betonu
powstałe na krawędziach szalunku.

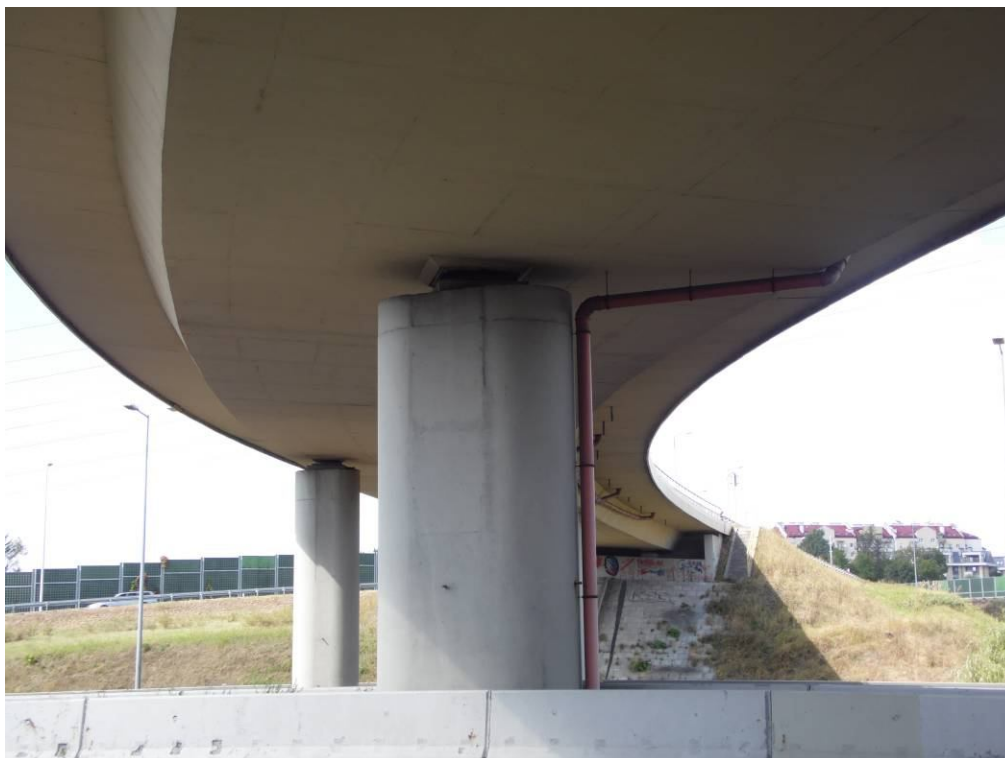
Fot. 67. Widok od strony Wieliczki na podporę nr 4. Nie stwierdzono uszkodzeń.

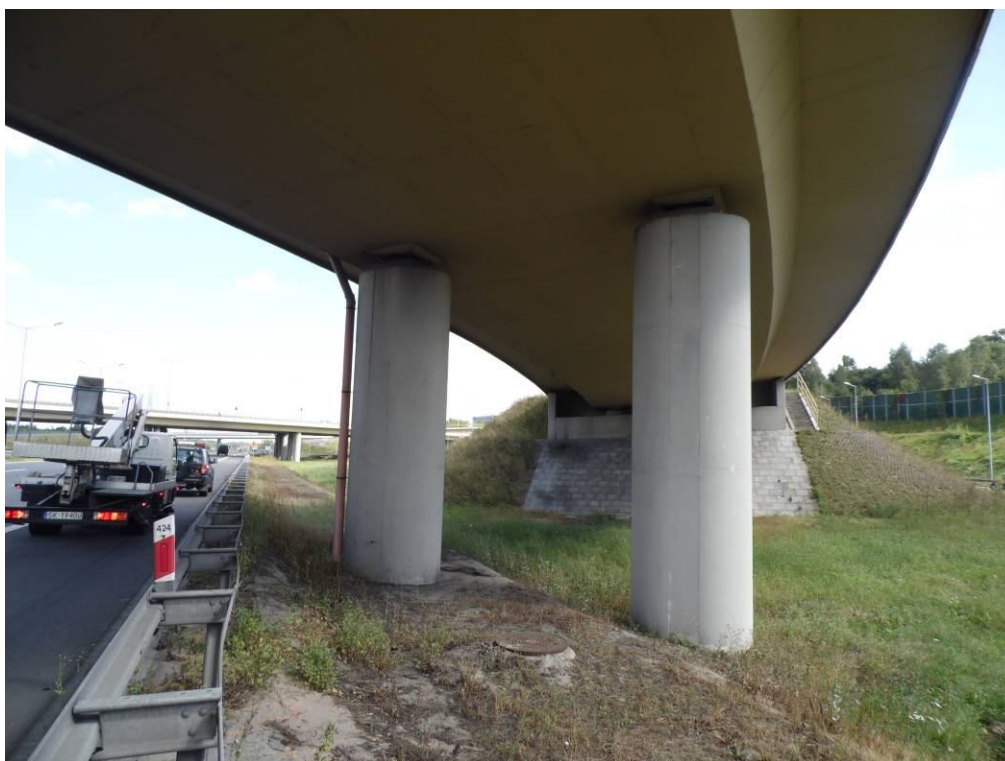
Fot. 68. Widok od strony Krakowa na podporę nr 5. Nie stwierdzono uszkodzeń.

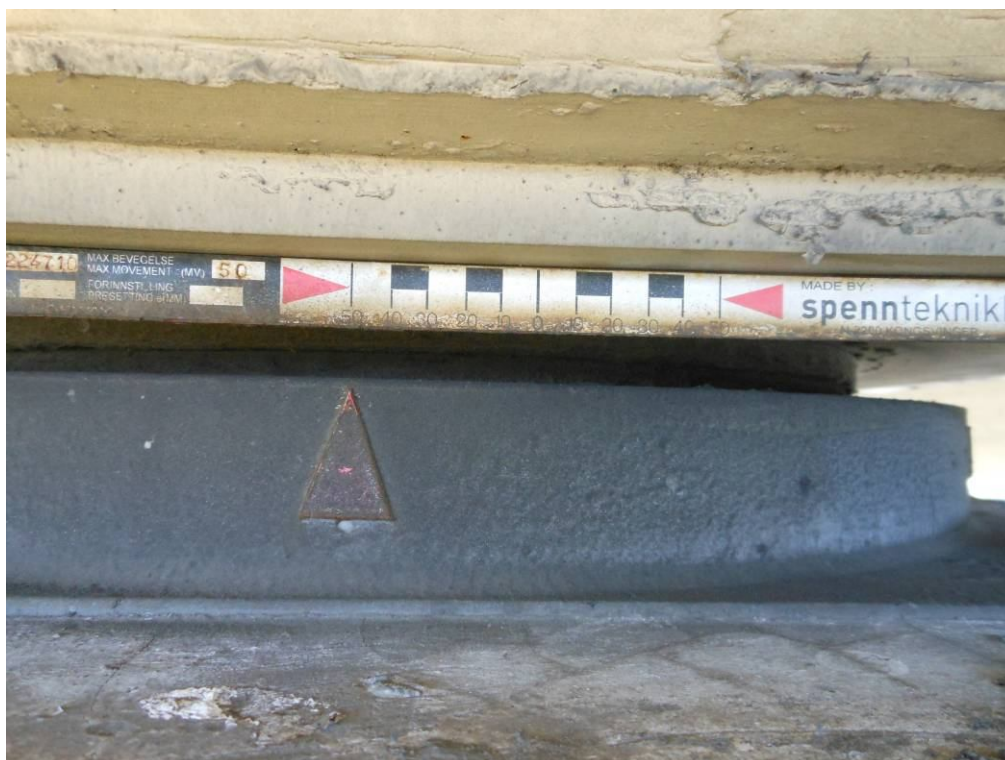
Fot. 71. Widok na łożysko podpory nr 2. Wychylenie łożyska do maksymalnej wartości 50 mm.

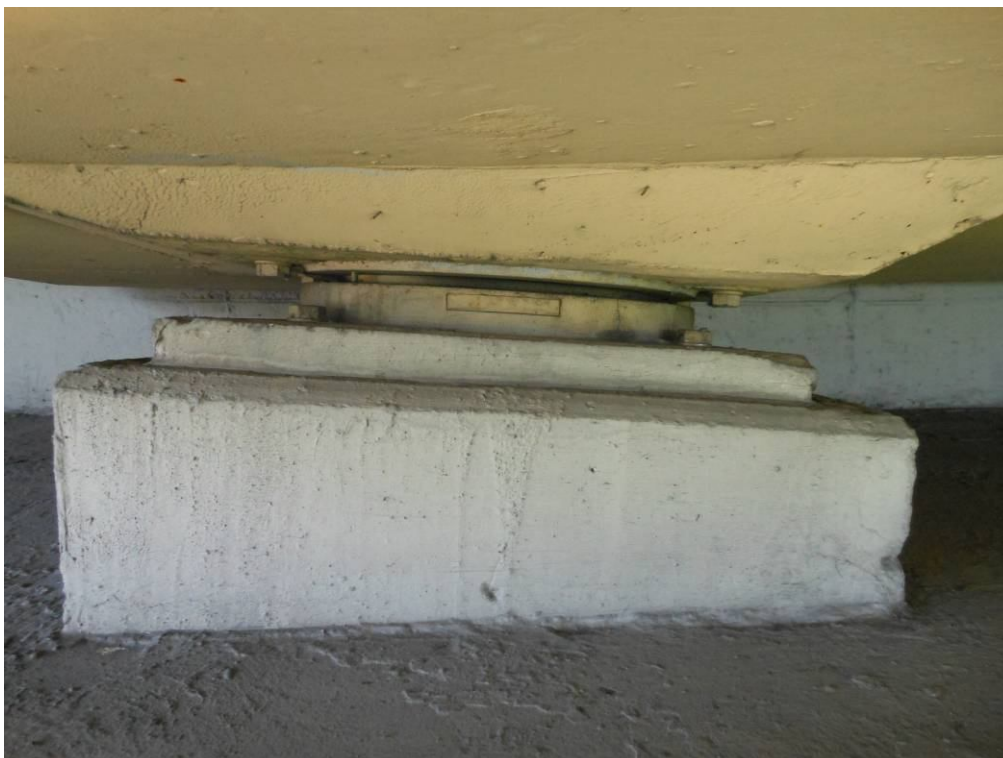
Fot. 73. Widok na łożysko przyczółka od strony Wieliczki. Zanieczyszczenie łożyska.

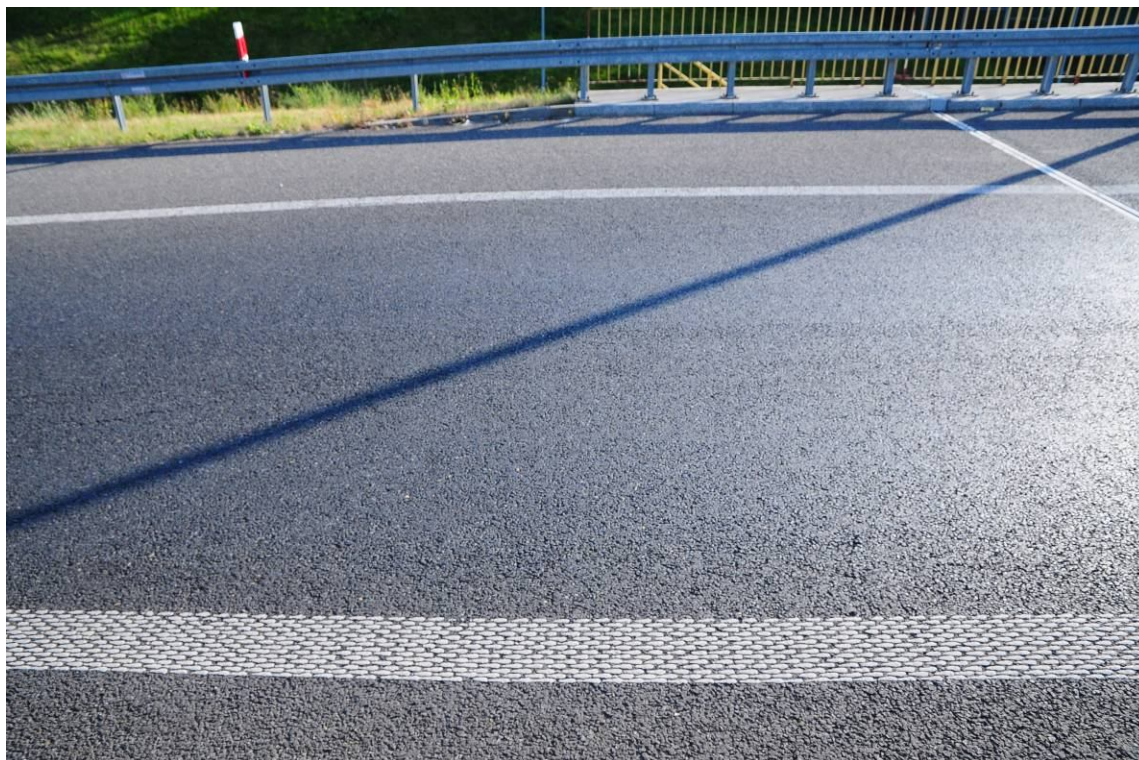
Fot. 74. Widok na nawierzchnię dojazdu od strony Wieliczki. Brak uszkodzeń.
